CONSULTORÍA DIAGNÓSTICO INTEGRAL DE LOS HUMEDALES DE LA REGIÓN DE LOS RÍOS

ETAPA 6

441-AGA-21-1-255

INFORME ETAPA 6
441-AGA-21-1-255. REV-C

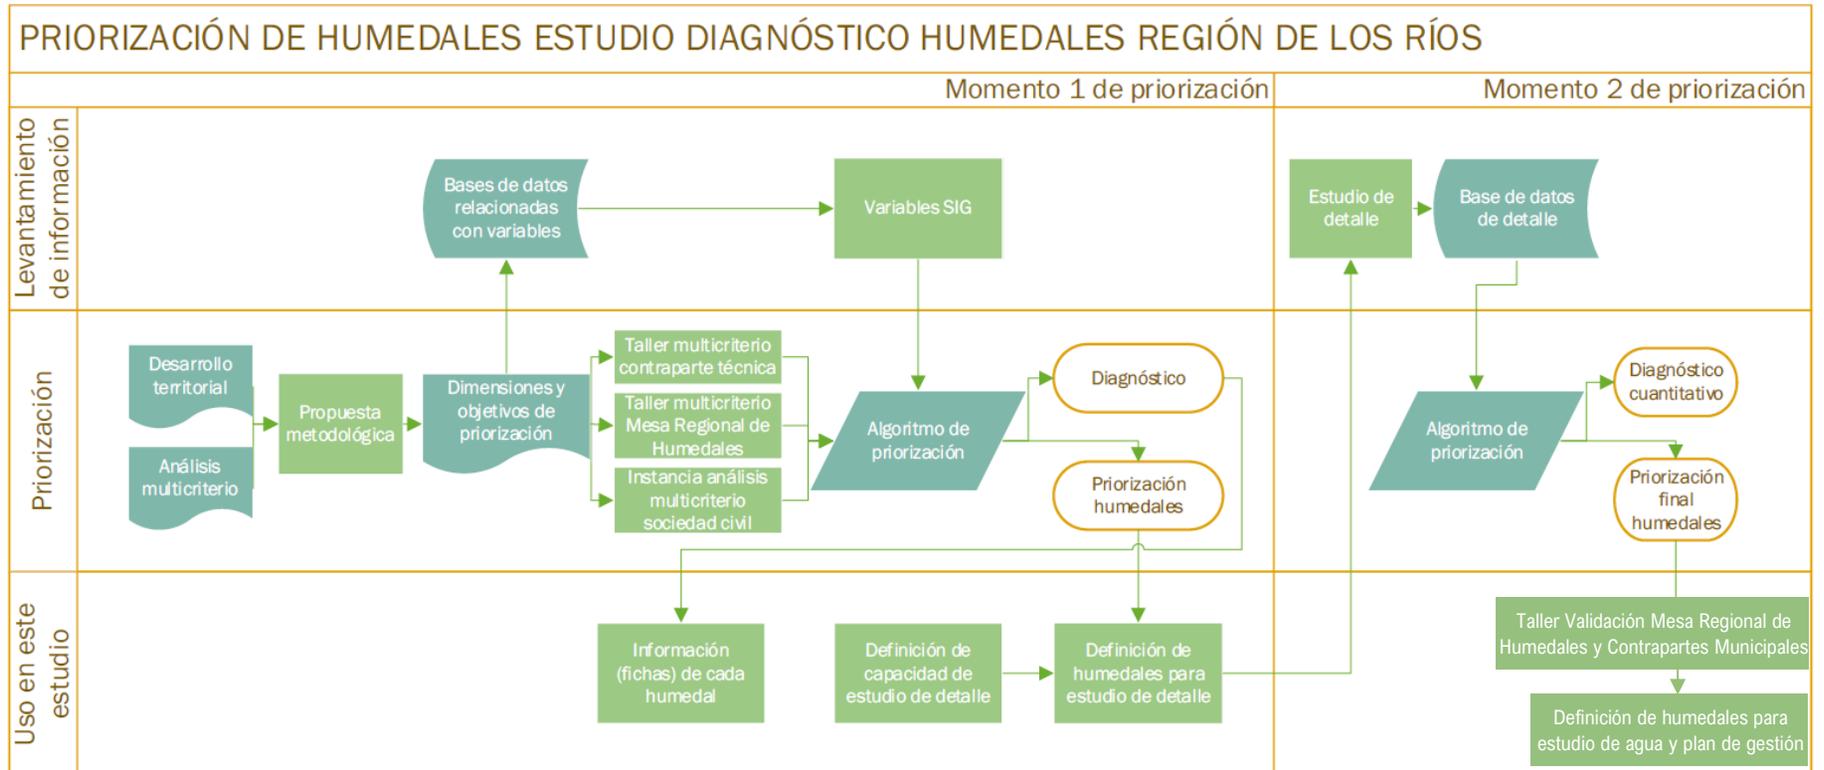
Figura 3. Proceso general de priorización de humedales.

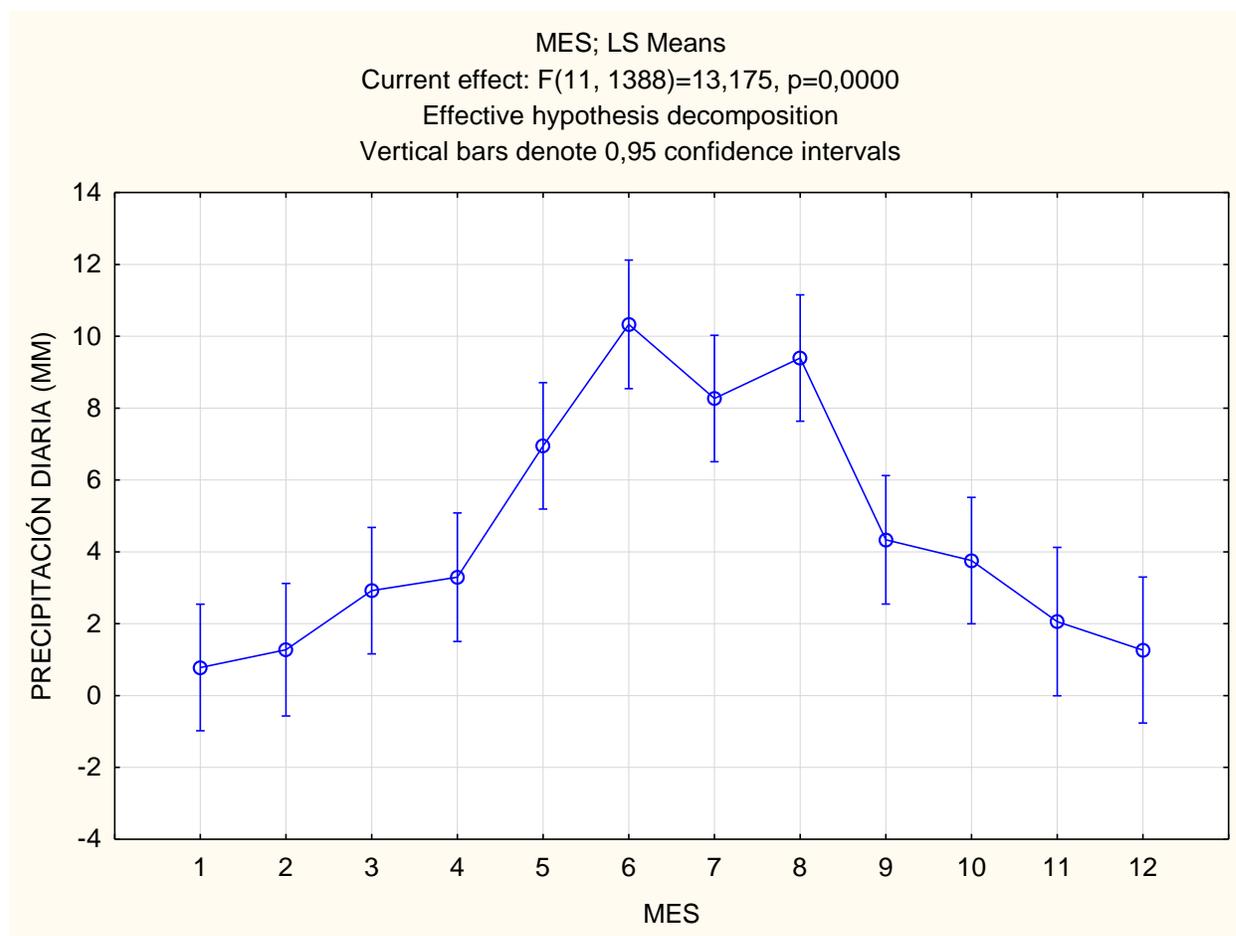
Figura 4. Comparación de medias para precipitaciones en estación de la cuenca del Río Valdivia. Fuente: elaboración propia.

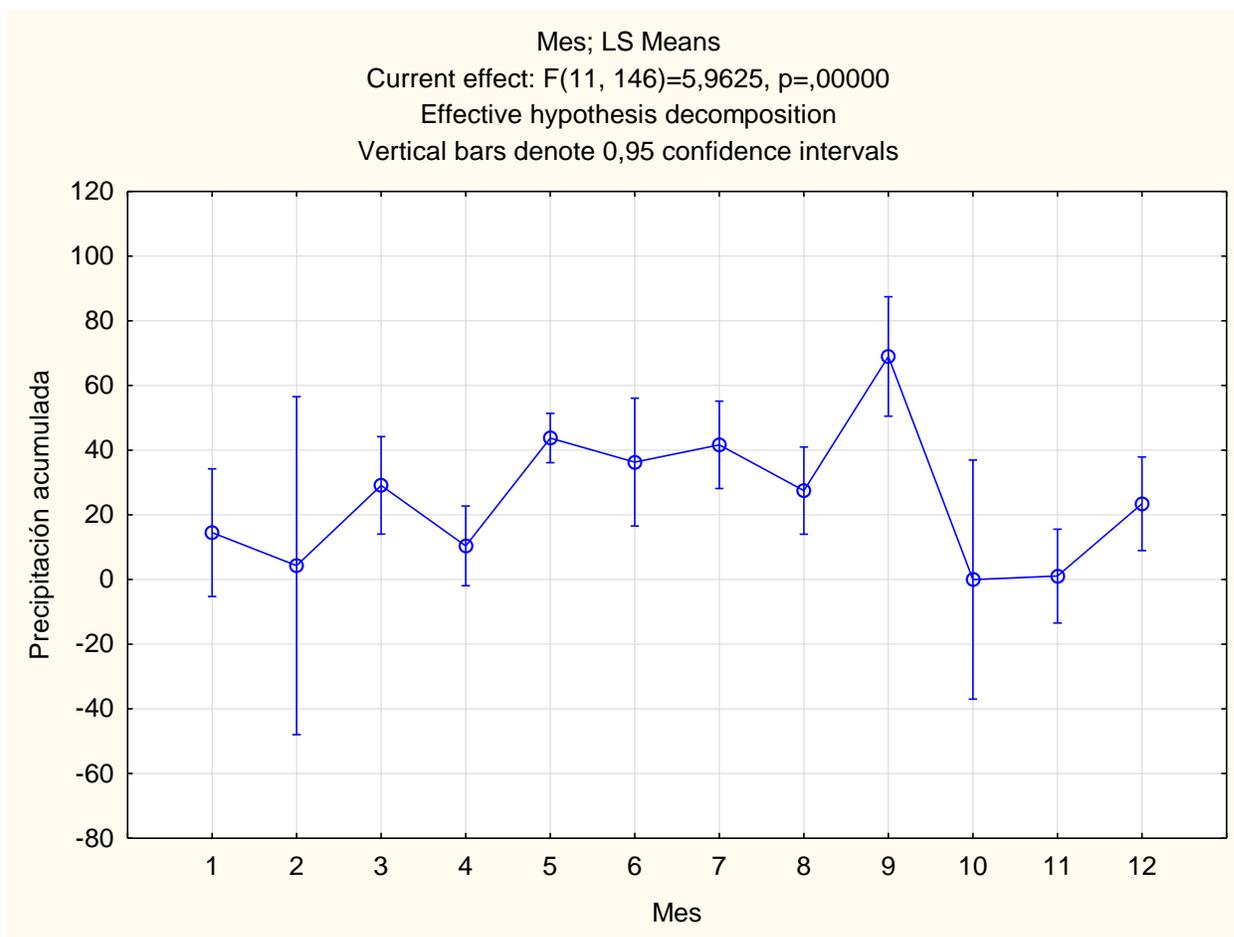
Figura 5. Comparación de medias para eventos de precipitación asociados a muestreo de análisis físico-químico en cuenca del Río Valdivia. Fuente: elaboración propia.

Por este motivo, se propone el monitoreo en dos estaciones: Estación 1 – primavera-verano: octubre a abril; y Estación 2 – otoño-invierno: mayo a septiembre. Sin embargo, las bases de licitación establecen la entrega de los resultados de ambas estaciones en el mes de abril, por lo que se sugiere el retrasar la entrega de los resultados del muestro correspondiente a la estación de otoño-invierno para el siguiente informe.

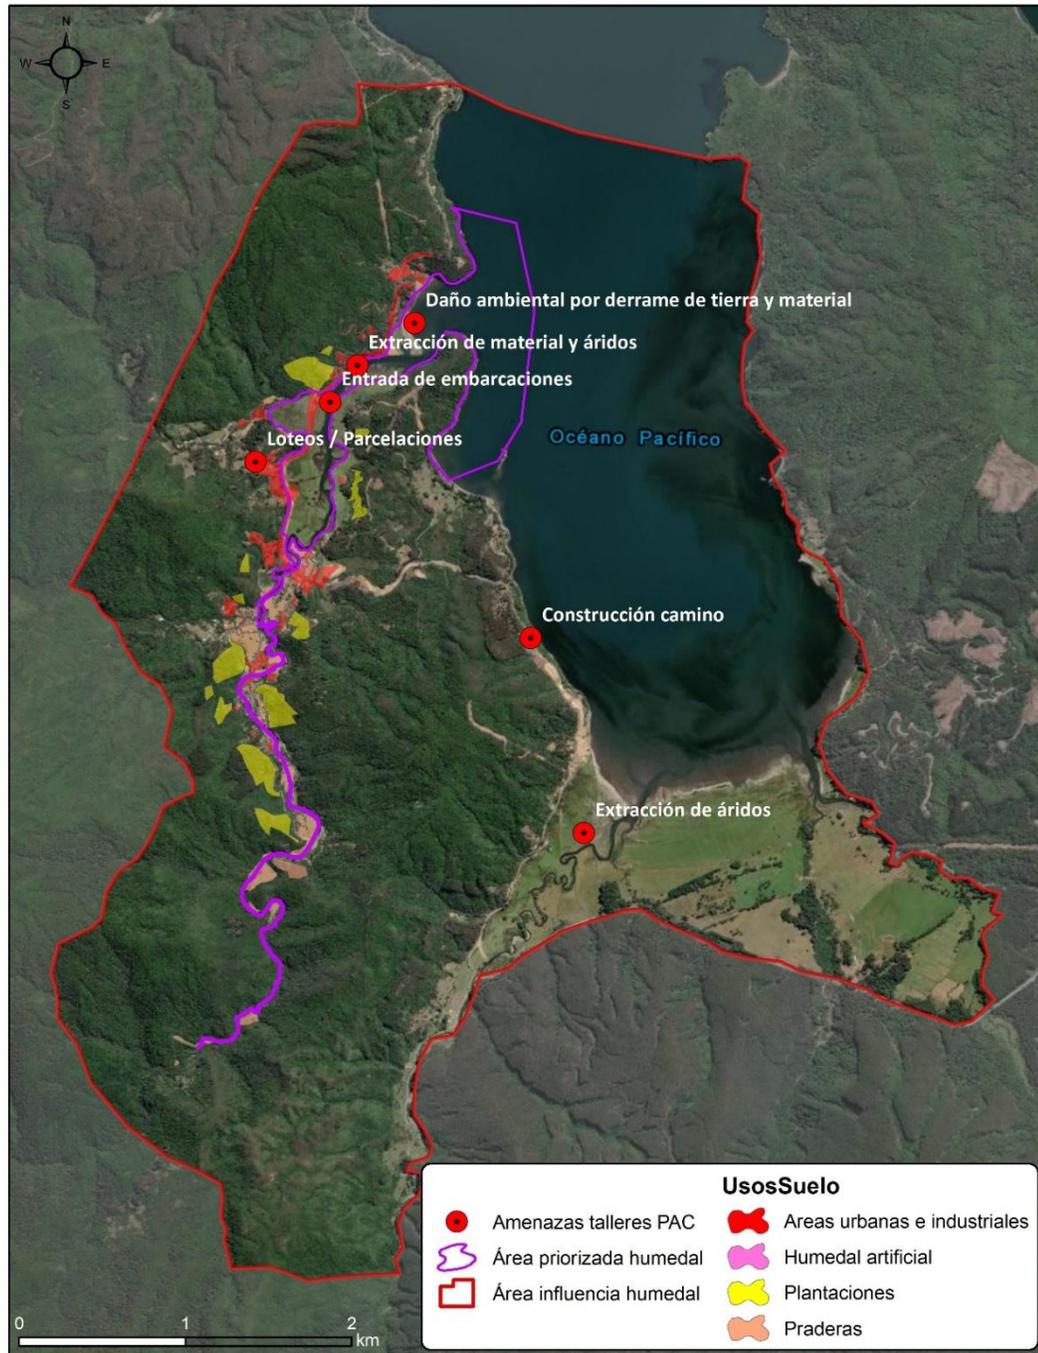
Figura 8. Elementos de potencial influencia en cuerpo de agua río San Juan

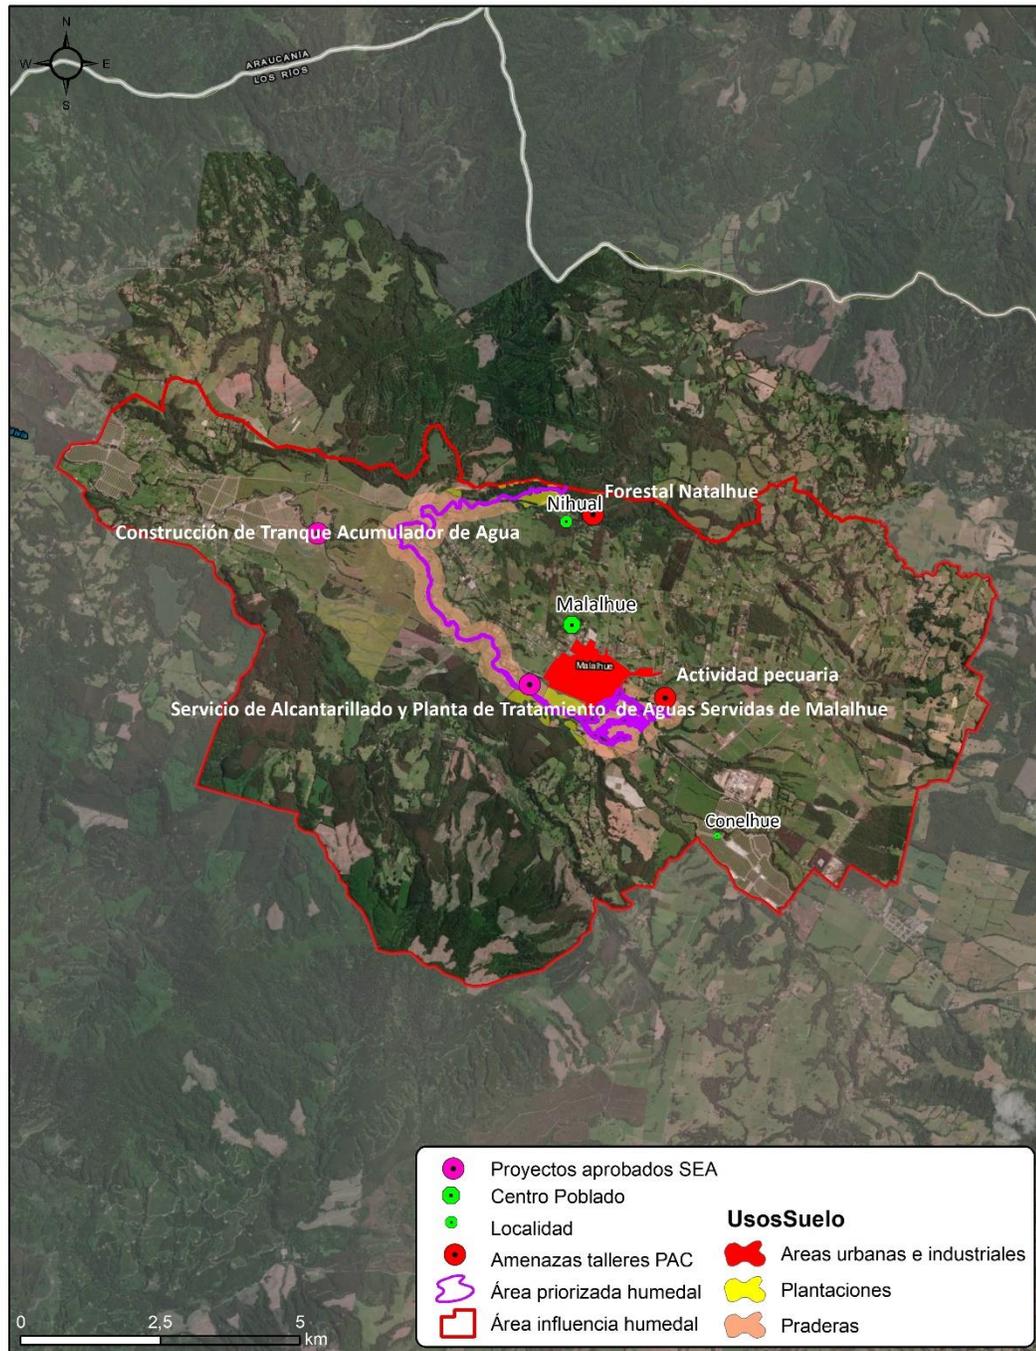
Figura 9. Elementos de potencial influencia en cuerpo de agua Río Leufucade y estero Huillilelfun

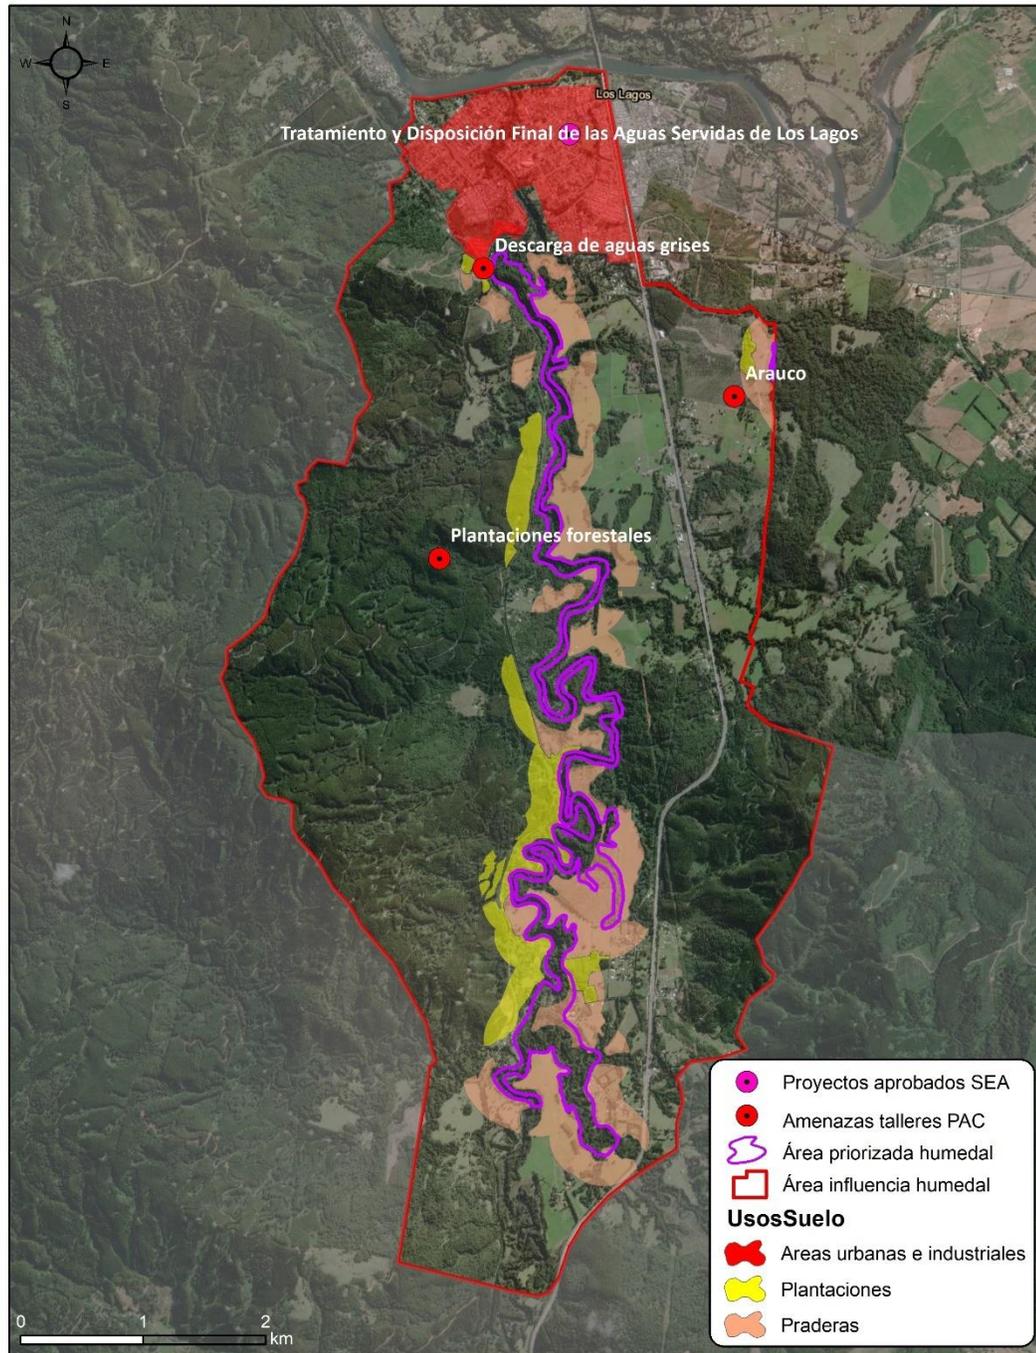
Figura 10. Elementos de potencial influencia en cuerpo de agua Río Collileufu

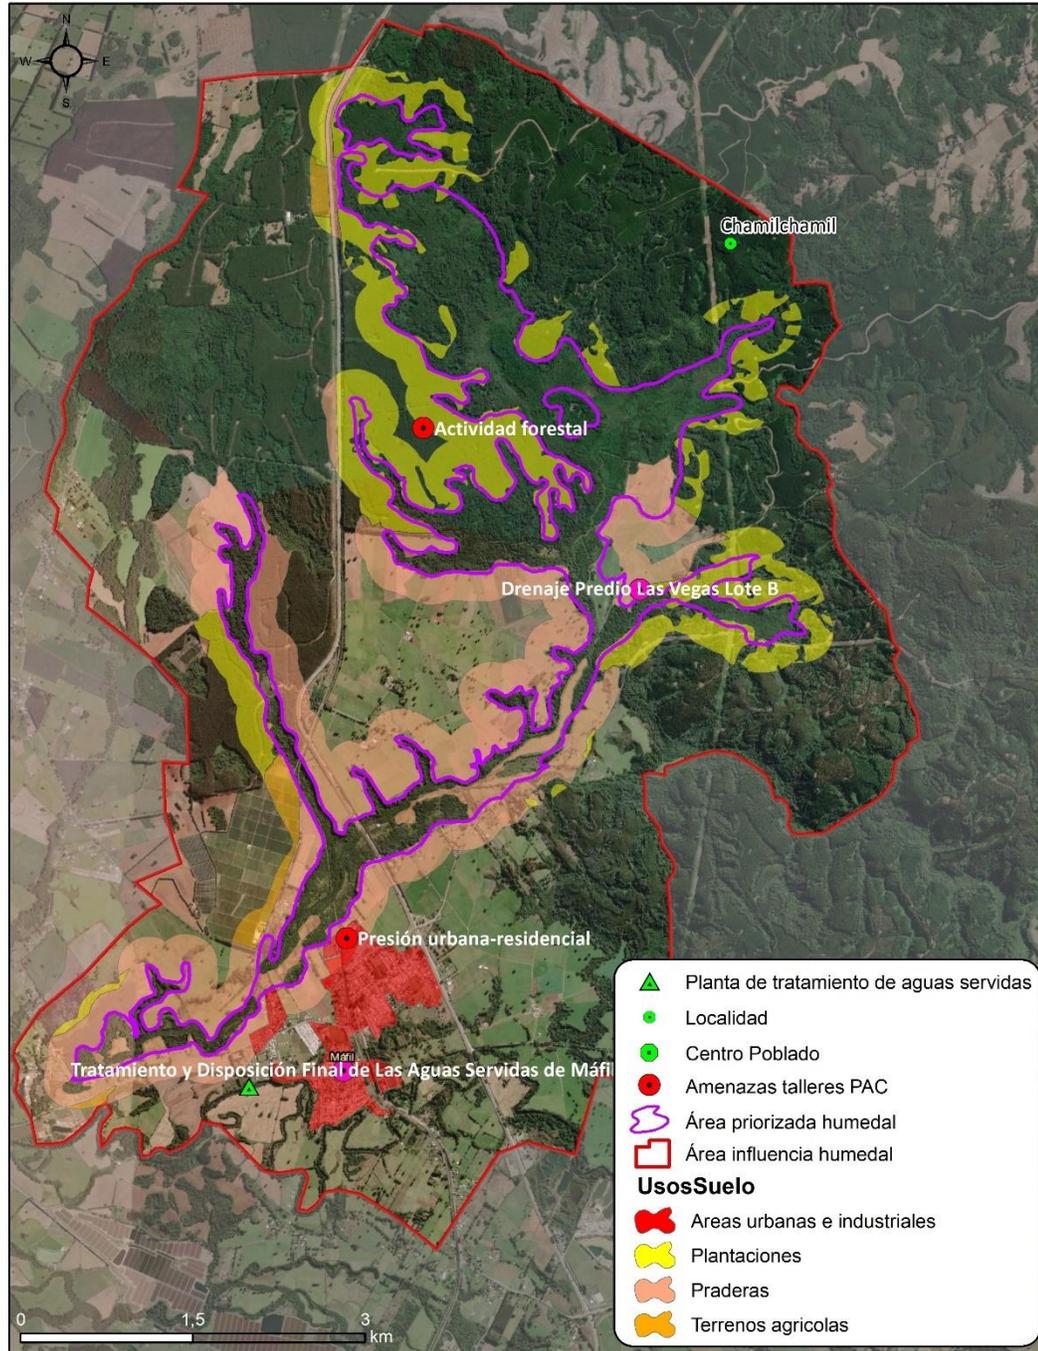
Figura 11. Elementos de potencial influencia en cuerpo de agua Humedal Millahuillín

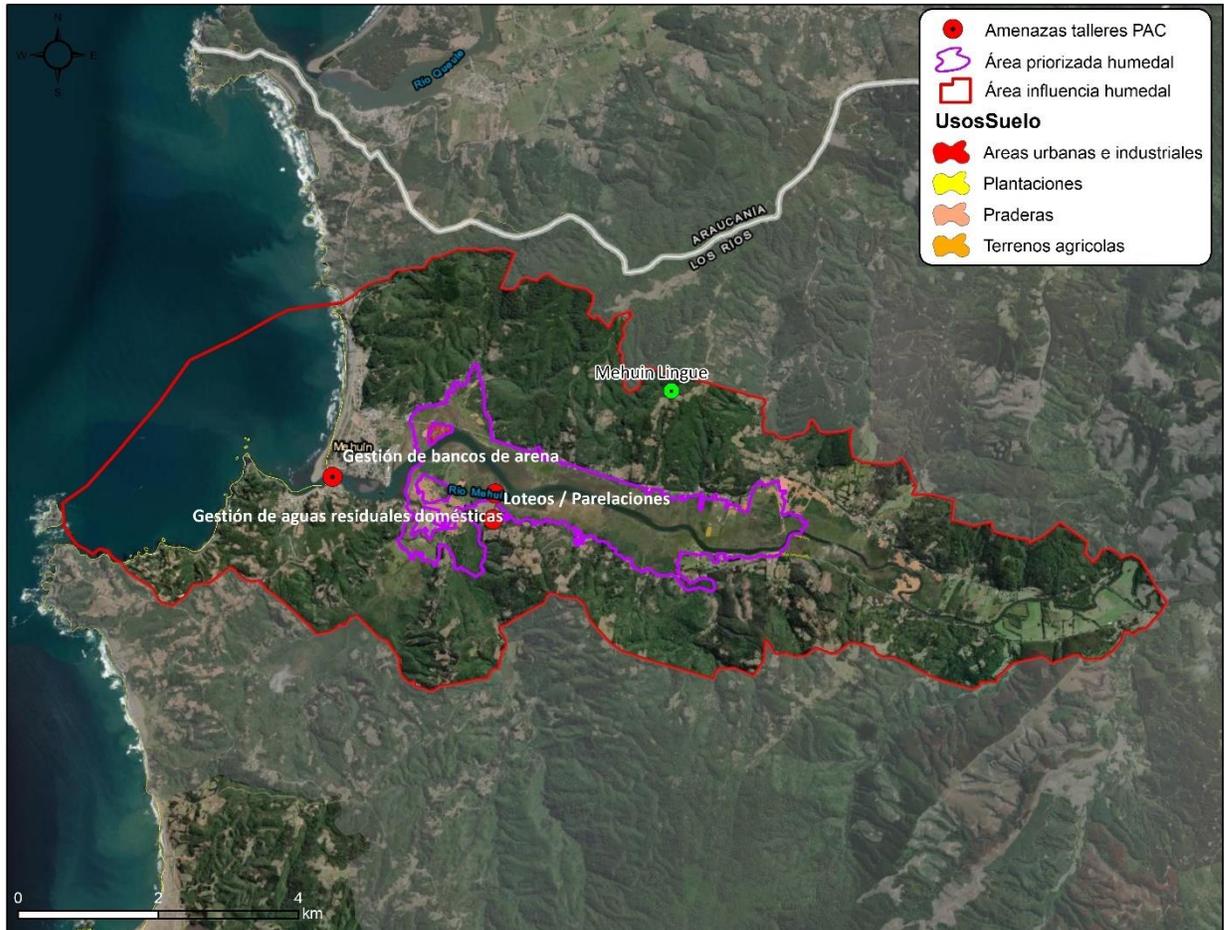
Figura 12. Elementos de potencial influencia en cuerpo de agua Río Lingue

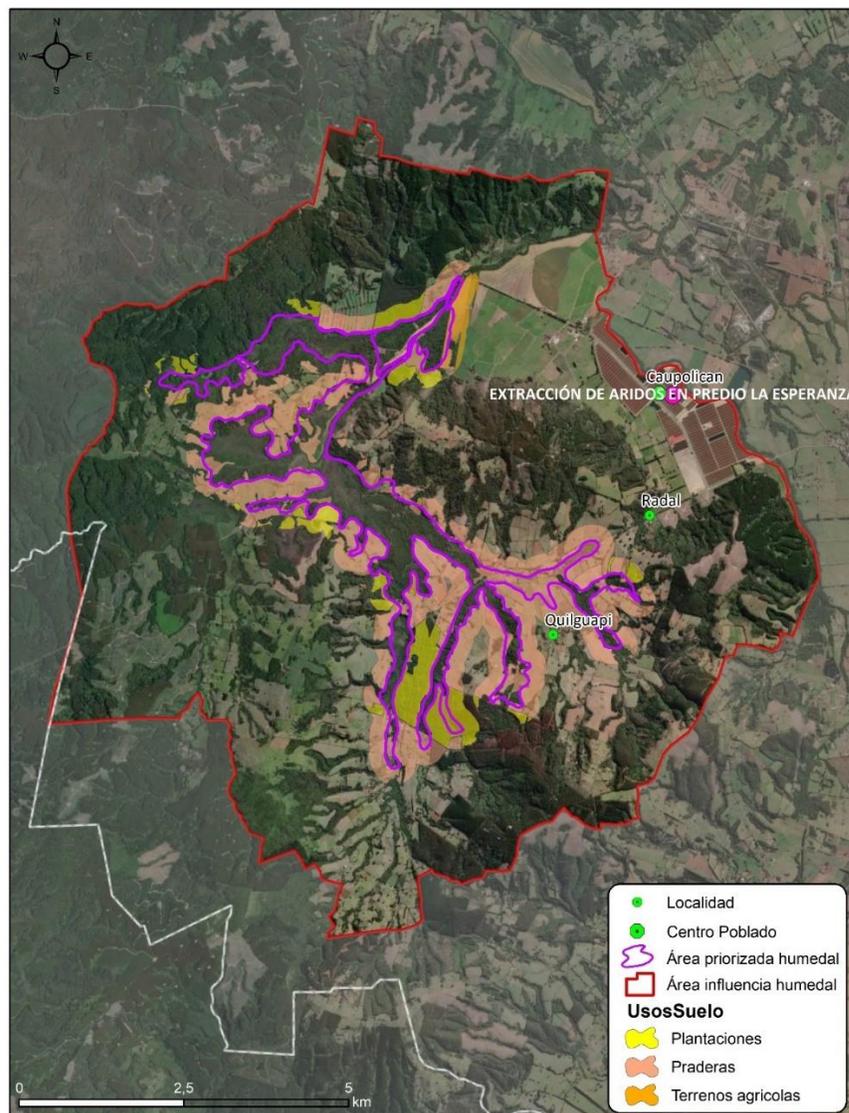
Figura 13. Elementos de potencial influencia en cuerpo de agua estero Pulican

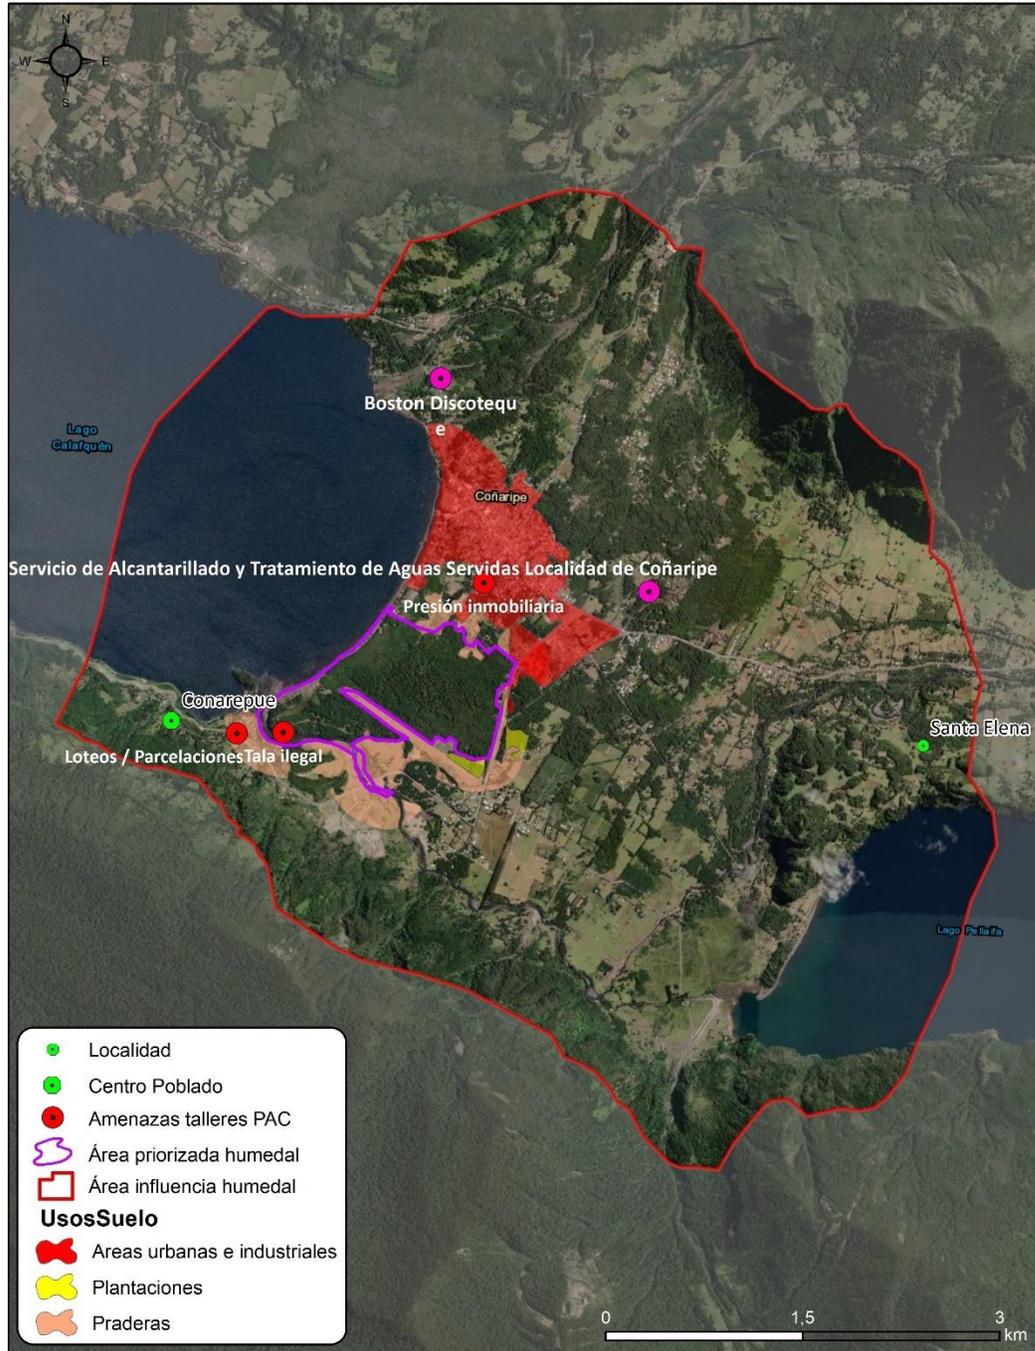
Figura 14. Elementos de potencial influencia en el humedal Chankafiel

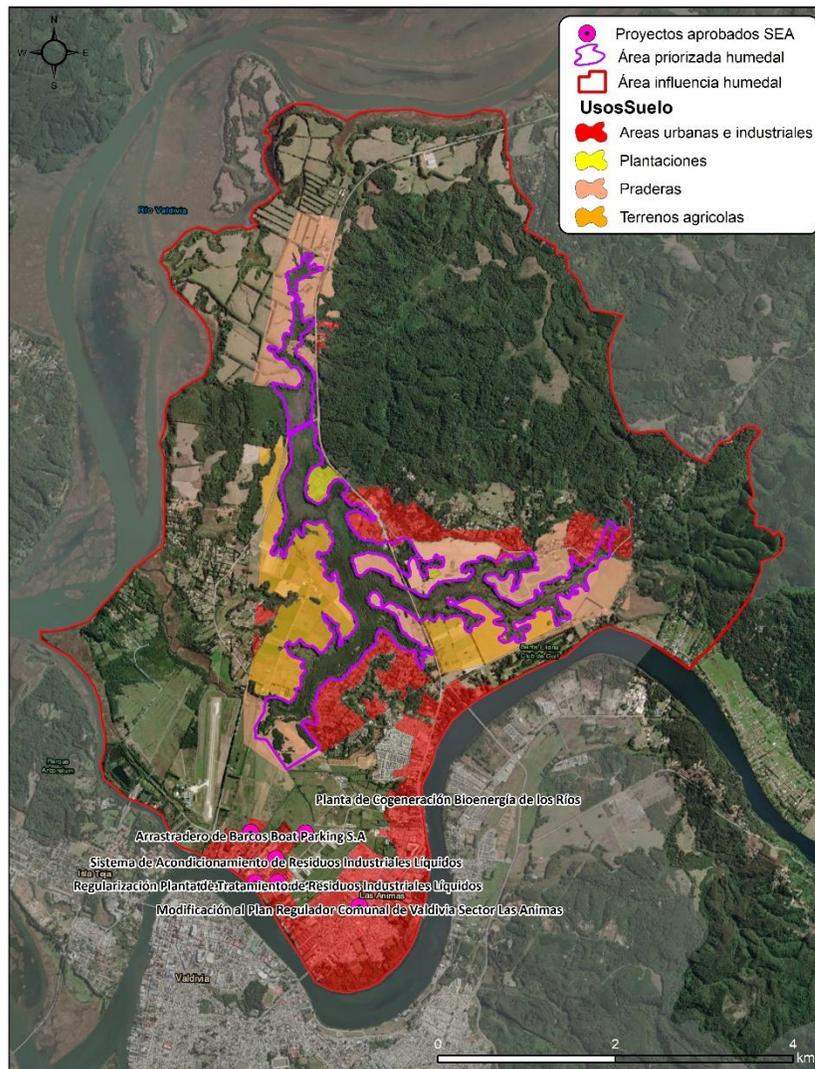
Figura 15. Elementos de potencial influencia en cuerpo de estero Santa Rosa

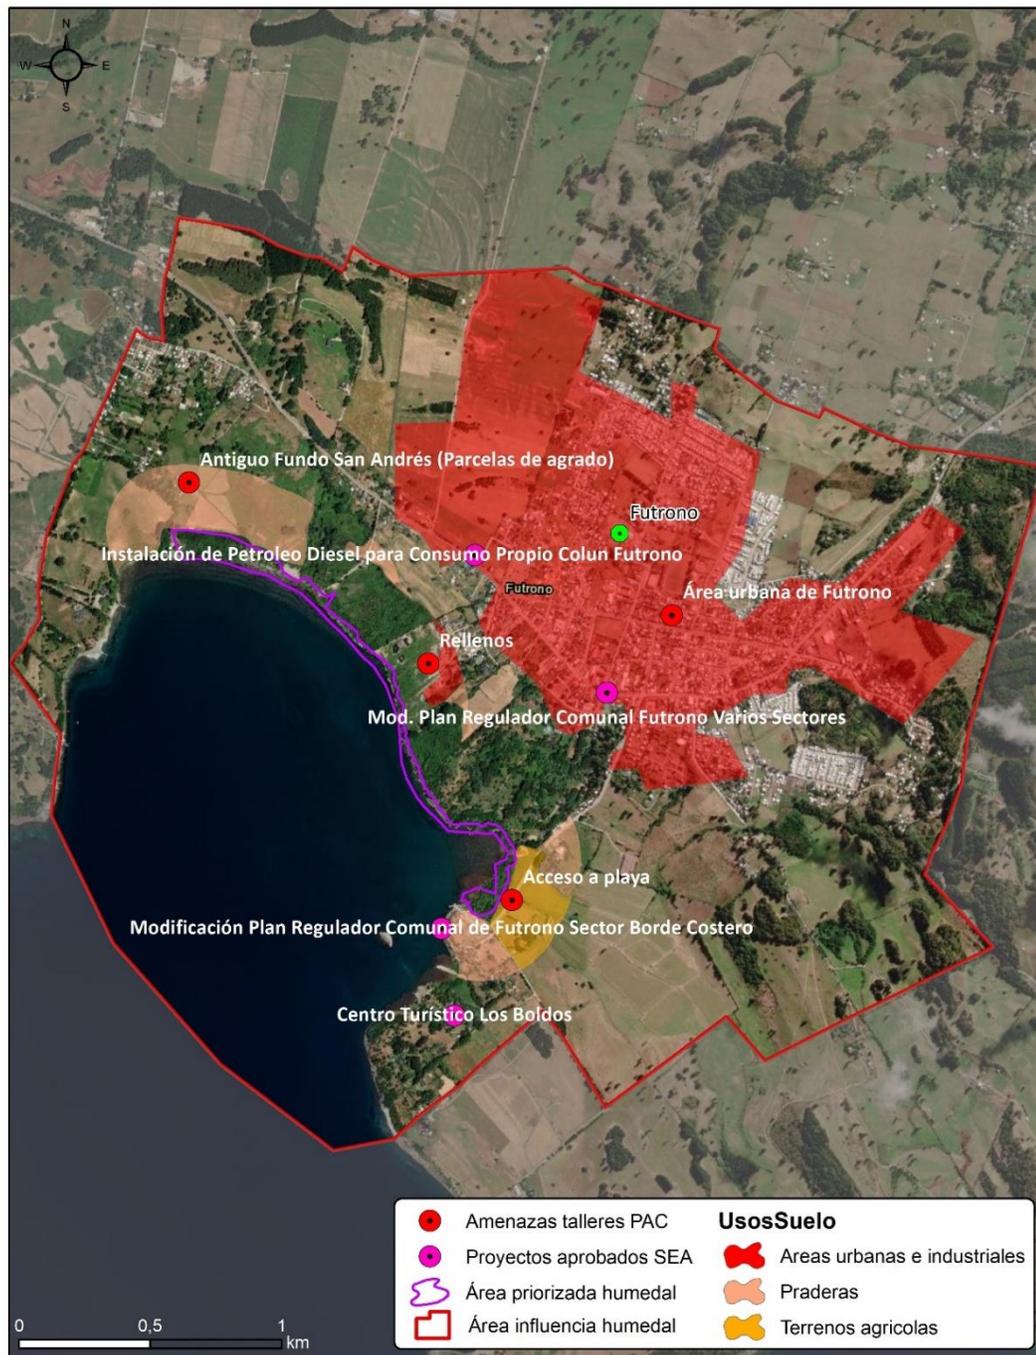
Figura 16. Elementos de potencial influencia en cuerpo de agua playa Galdámez

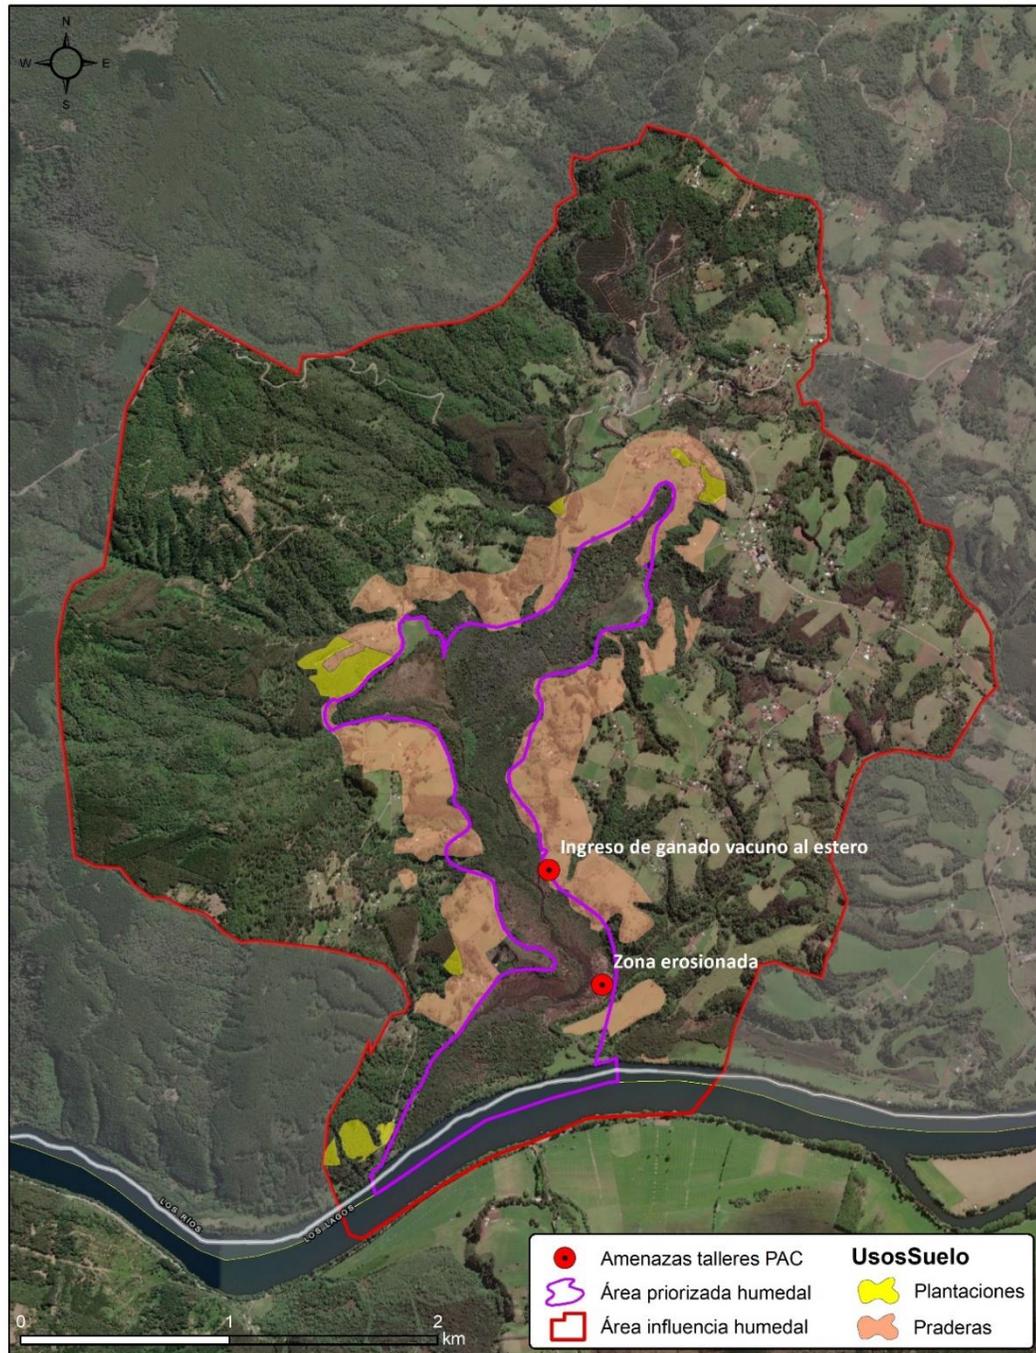
Figura 17. Elementos de potencial influencia en cuerpo de agua estero Licopulli/Icua

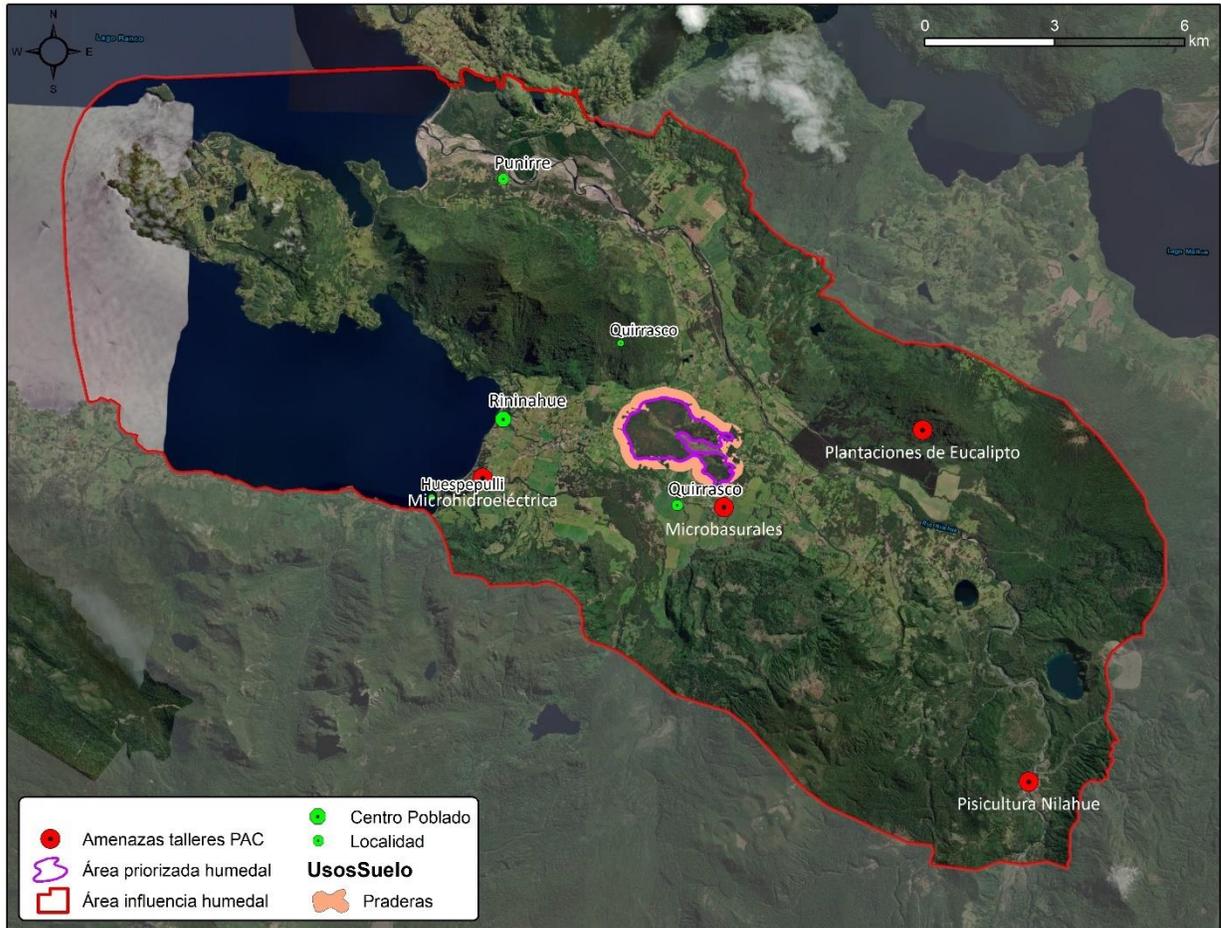
Figura 18. Elementos de potencial influencia en humedal Riñinahue

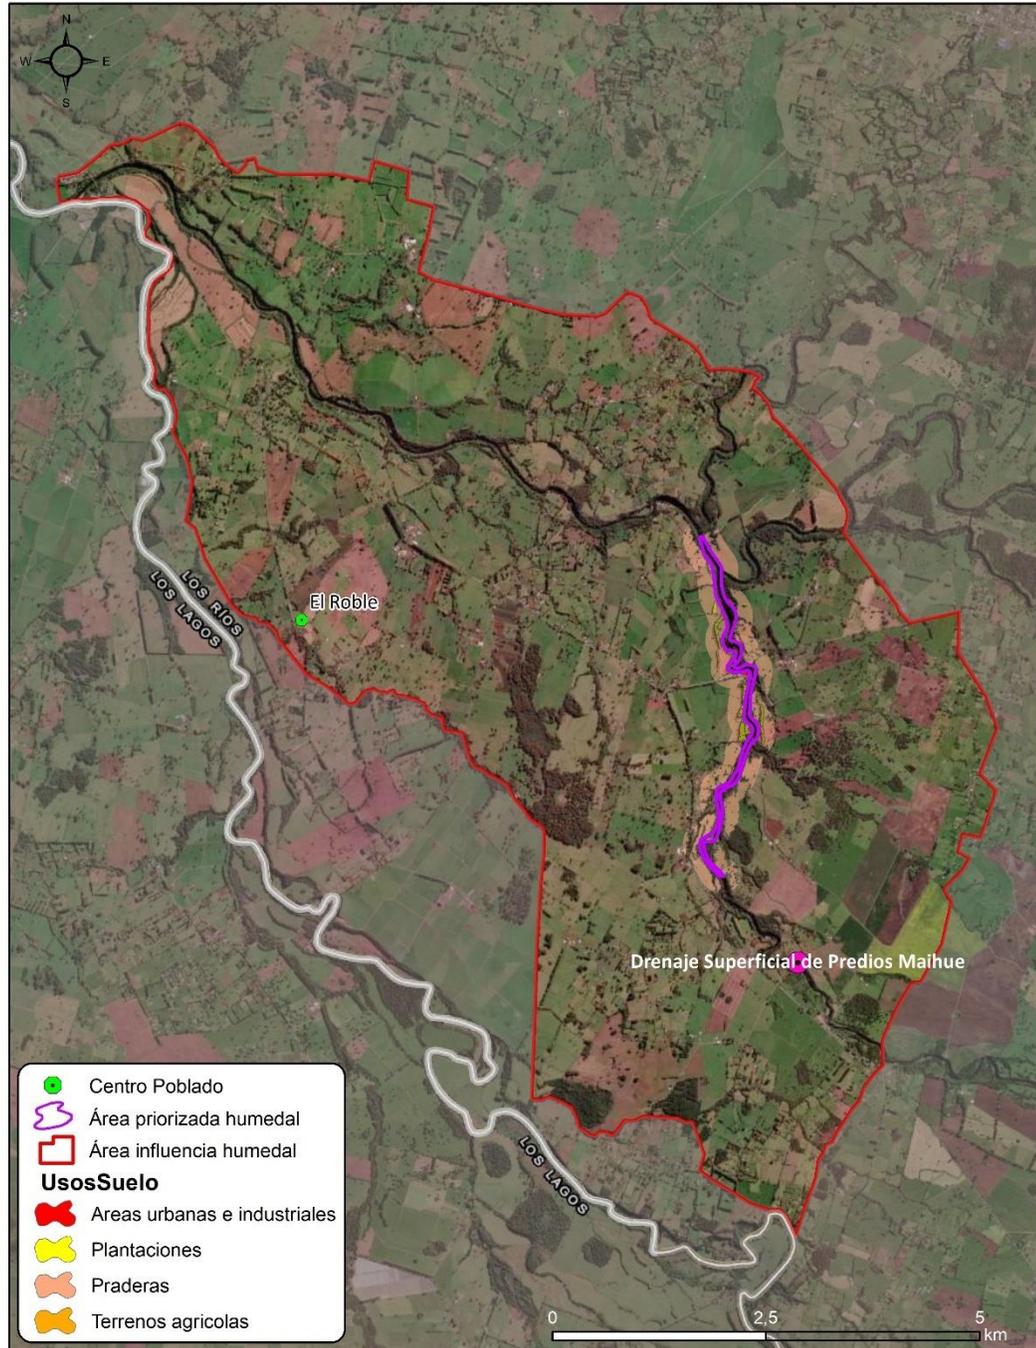
Figura 19. Elementos de potencial influencia en cuerpo de agua río Chirre

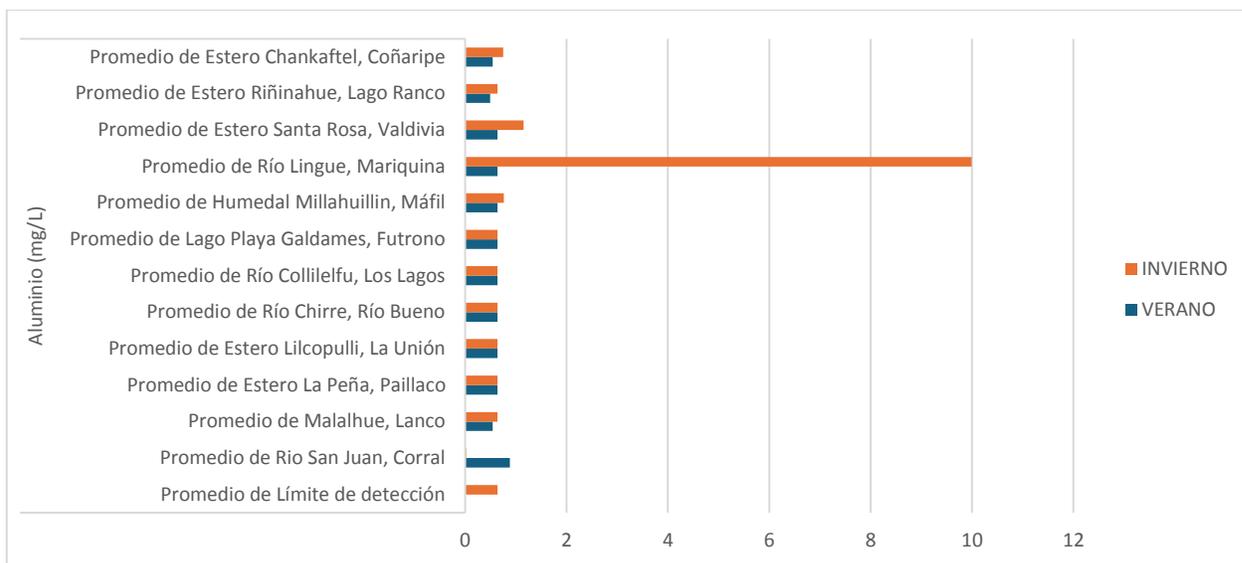
Figura 30. Aluminio en humedales por comuna.

En el Estero Riñinahue en Lago Ranco y el Estero Chankaftel en Coñaripe, se observan concentraciones ligeramente más altas en invierno en comparación con el verano, lo que también podría estar relacionado con la movilización de minerales o sedimentos que contienen aluminio.

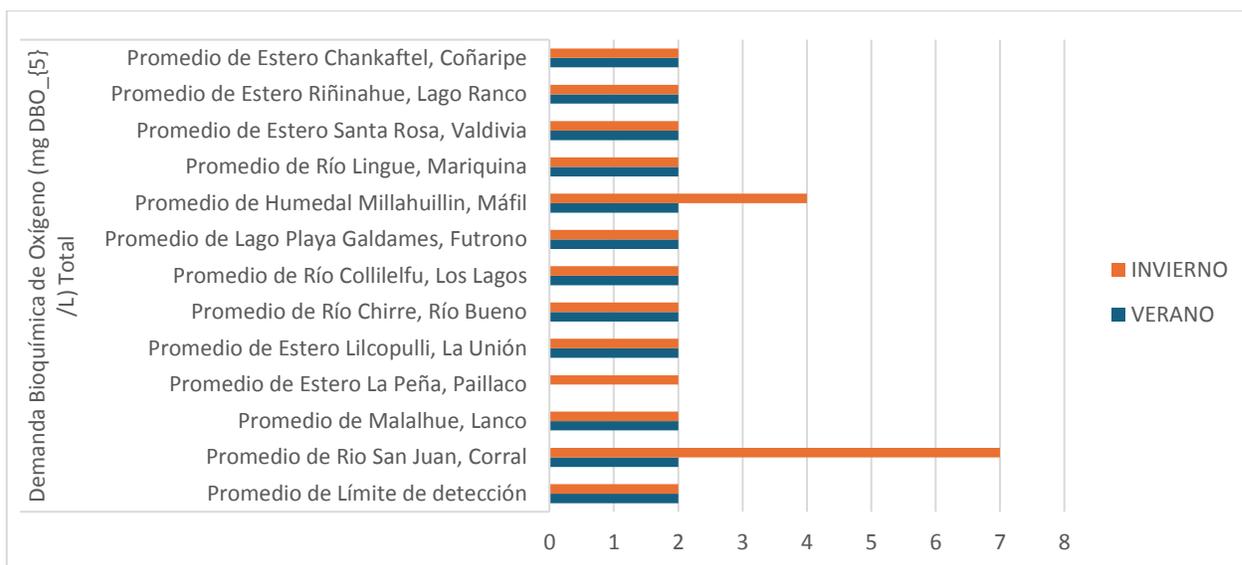
Figura 31. Demanda bioquímica de oxígeno en humedales por comuna.

En otros cuerpos de agua como el Estero La Peña en Paillaco, la DBO_5 solo es detectable en invierno (2 mg DBO_5/L), mientras que en verano no se registra. Esto sugiere que, durante los meses más cálidos, la actividad biológica o la entrada de materia orgánica es muy baja, o bien, que el caudal del estero es insuficiente para generar una demanda significativa de oxígeno.

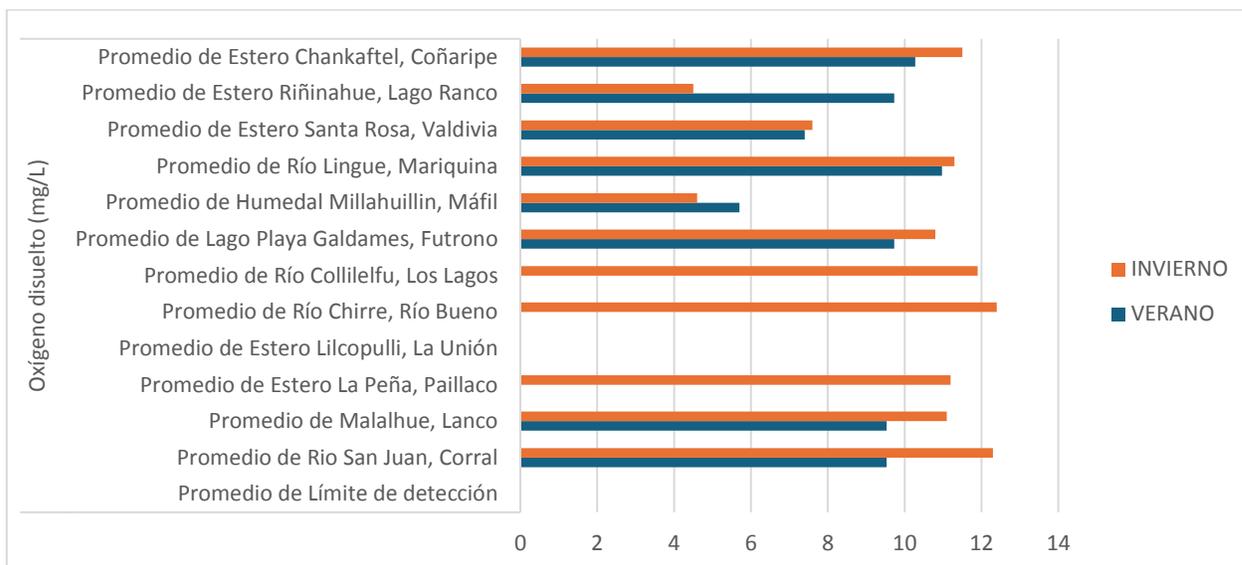
Figura 32. Oxígeno disuelto en humedales por comuna.

En el Estero Santa Rosa en Valdivia y en el Lago Playa Galdames en Futrono, se observan concentraciones más equilibradas entre verano e invierno, con variaciones menores, lo que indica una estabilidad en los niveles de oxígeno disuelto en estos cuerpos de agua.

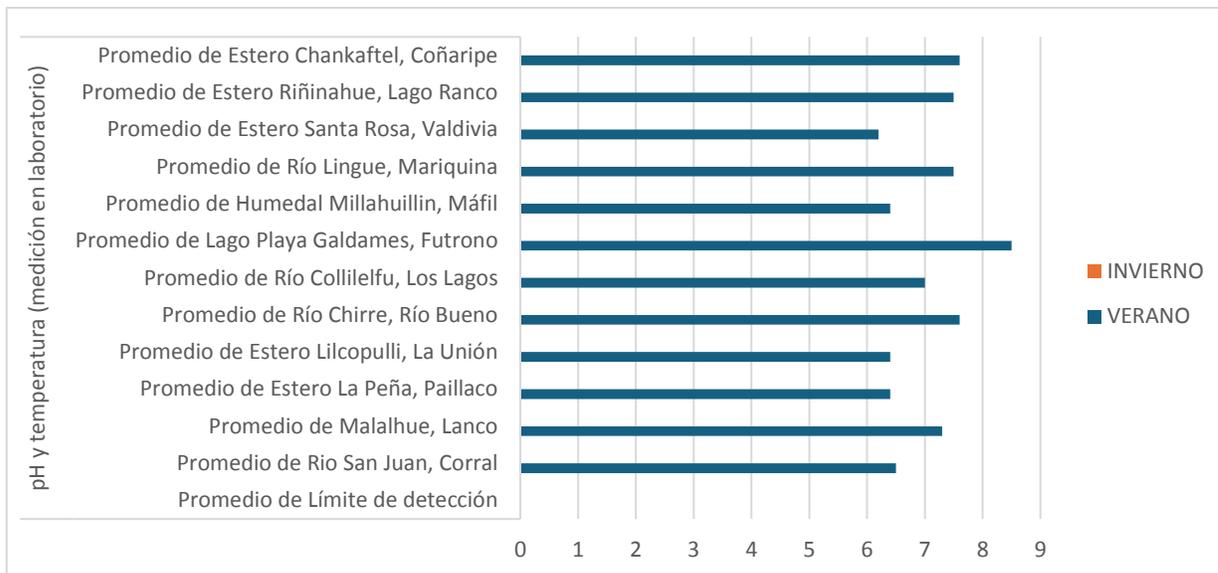
Figura 33. pH en humedales por comuna.

estar asociado con la acumulación de materia orgánica en descomposición, lo que libera ácidos que disminuyen el pH.
