CONSULTORÍA DIAGNÓSTICO INTEGRAL DE LOS HUMEDALES DE LA REGIÓN DE LOS RÍOS

ETAPA 6

441-AGA-21-1-255

INFORME ETAPA 6
441-AGA-21-1-255. REV-C

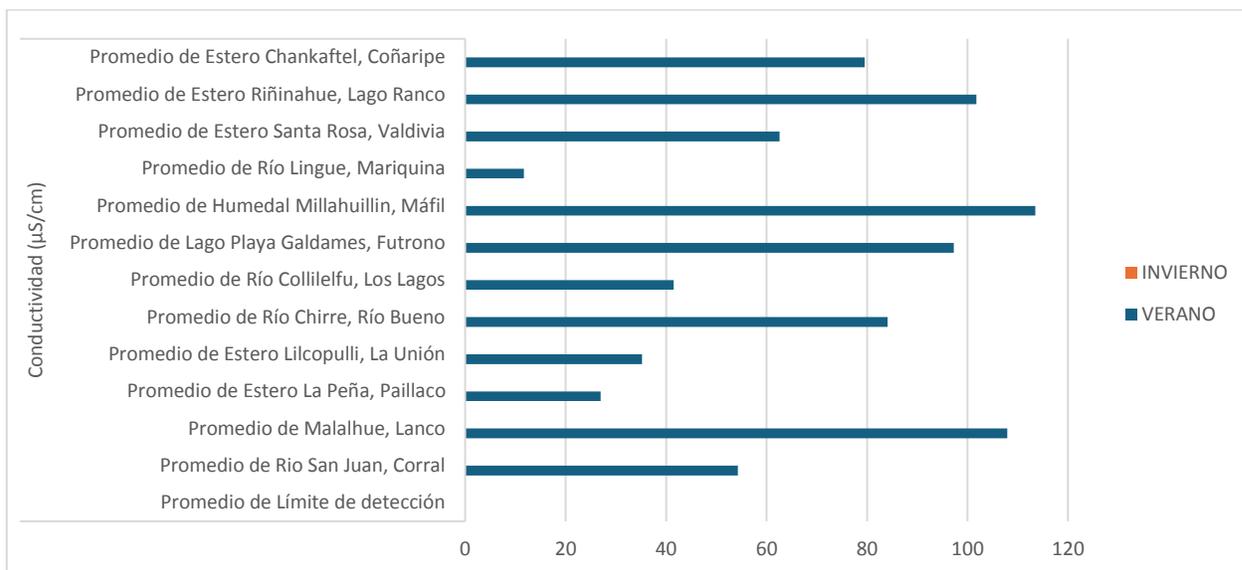
Figura 37. Conductividad eléctrica en humedales por comuna.

Por otro lado, el Estero La Peña en Paillaco presenta un valor de $26,96 \mu\text{S}/\text{cm}$ en verano, lo que refleja una calidad de agua relativamente buena.

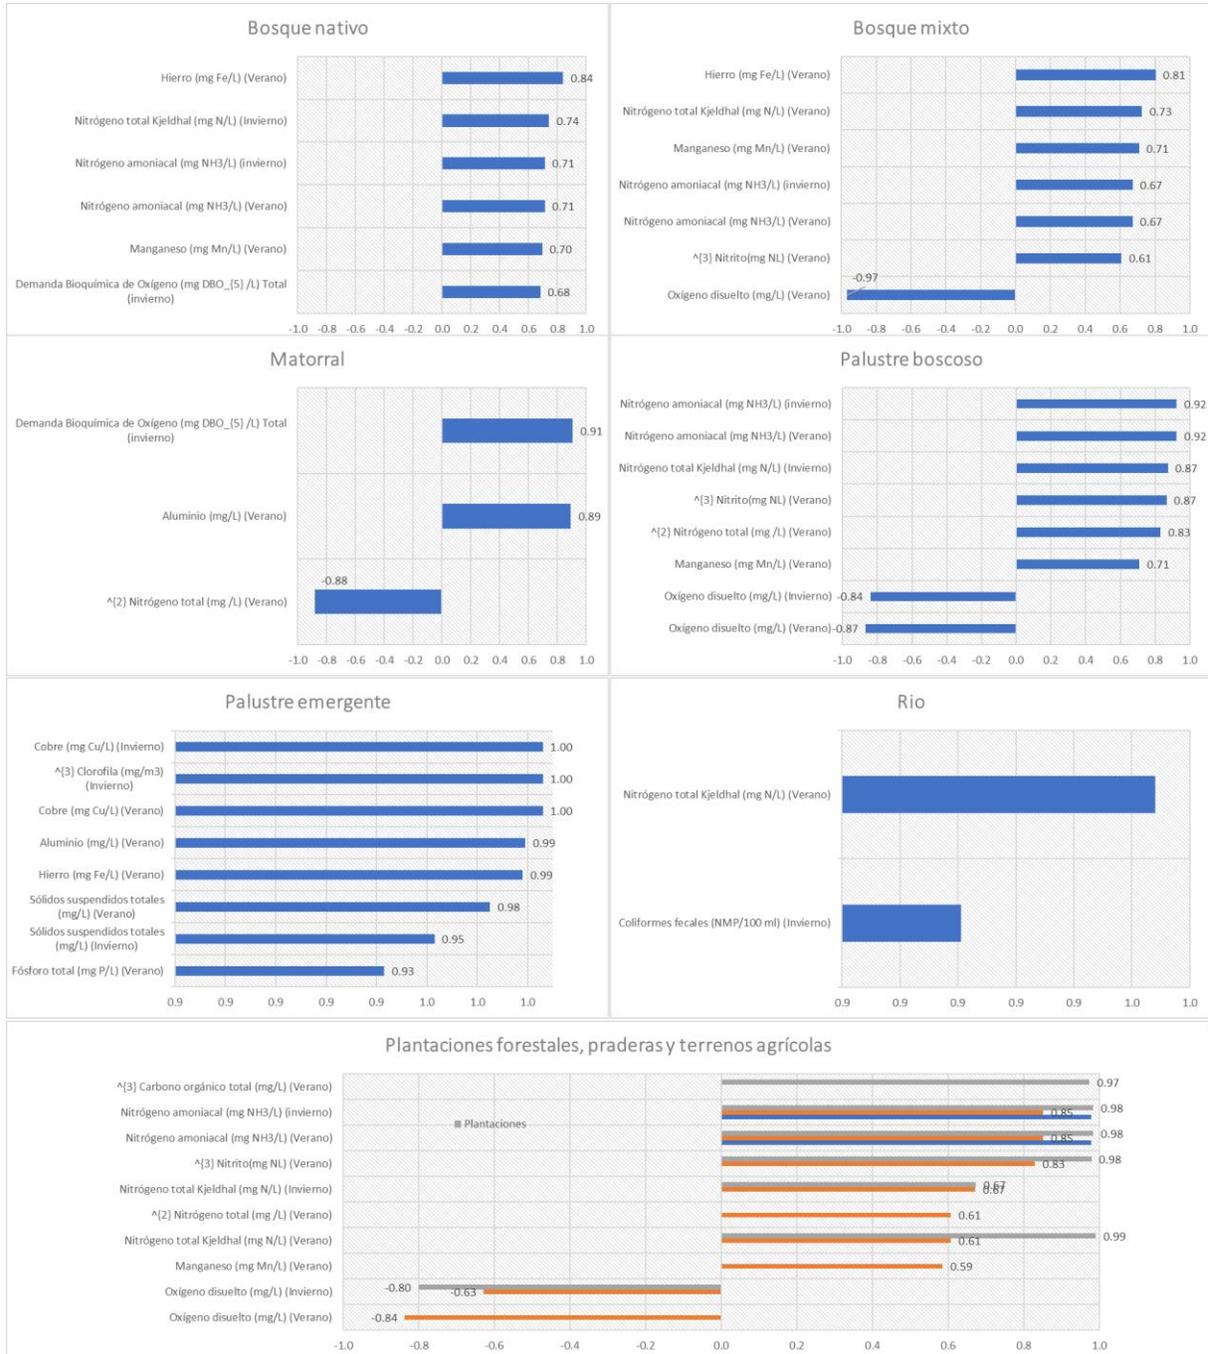
Figura 38. Coeficientes P de Pearson mayores a 0,6 para el conjunto de datos de calidad de aguas y usos de suelo del total de humedales en estudio

Los sólidos suspendidos presentan una correlación positiva con varios parámetros, incluida la clorofila (0,963). Este hallazgo resalta que la escorrentía de sedimentos puede estar facilitando el ingreso de nutrientes y materia orgánica a los cuerpos de agua, lo que puede contribuir a la eutrofización y degradación de la calidad del agua.

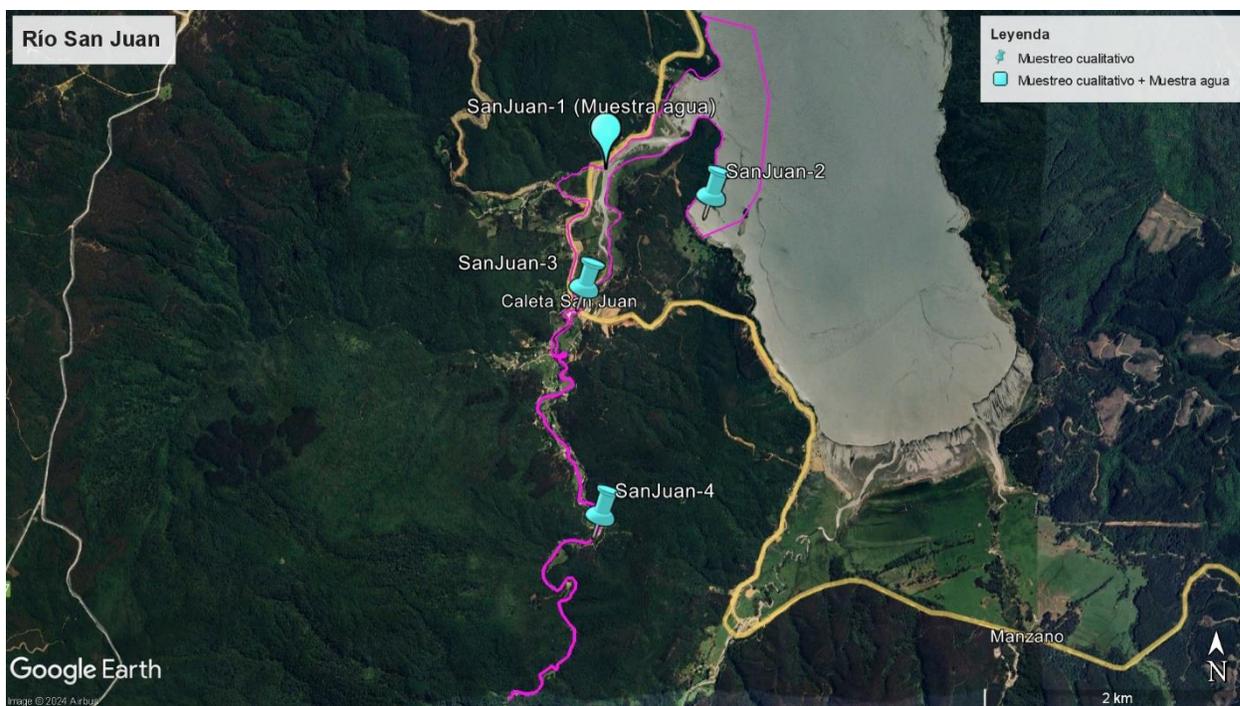
Figura 39. Propuesta sitios de monitoreo de calidad de agua Río San Juan

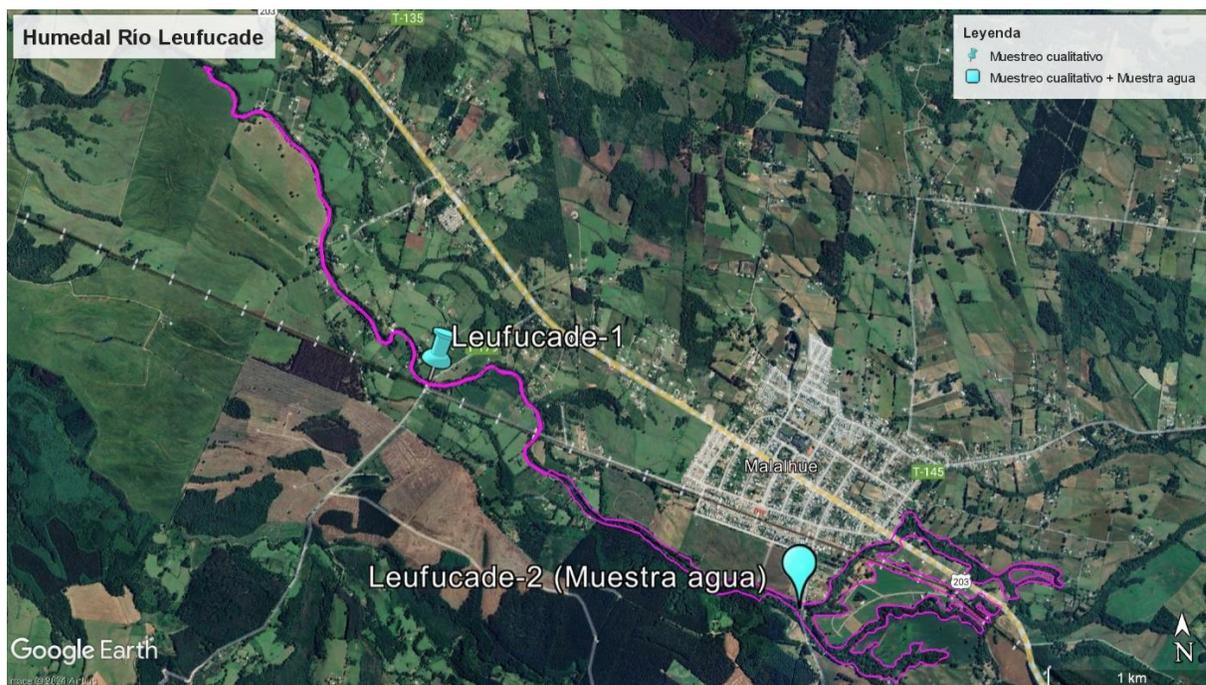
Figura 40. Propuesta sitios de monitoreo de calidad de agua Río Leufucade

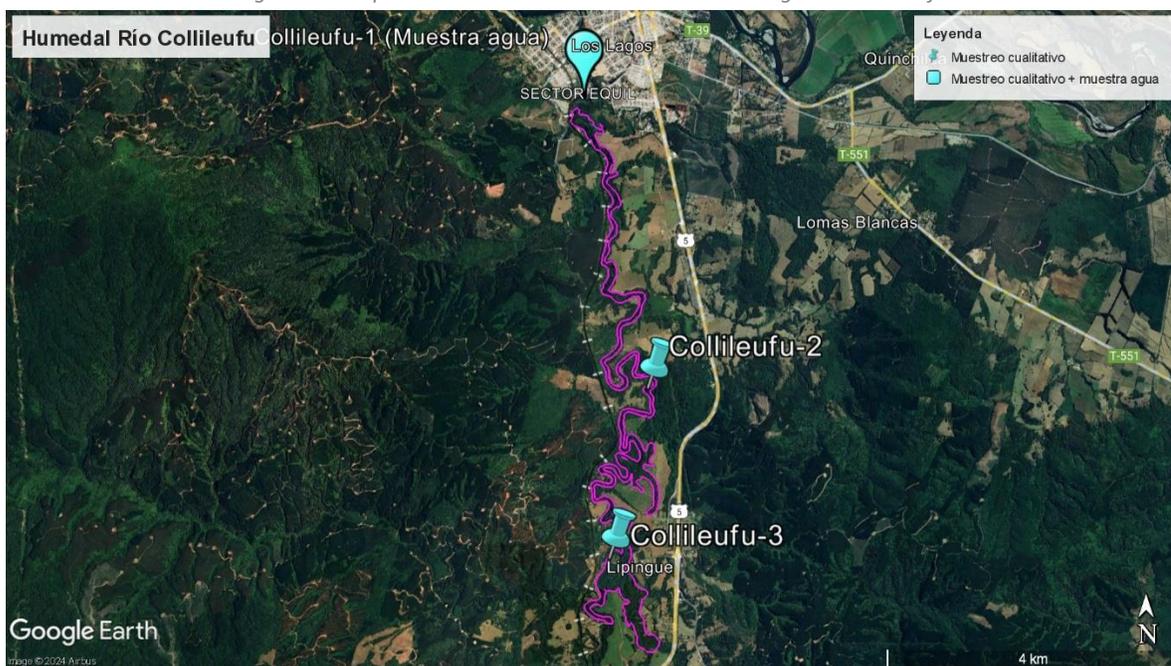
Figura 41. Propuesta sitios de monitoreo de calidad de agua Río Collileufu

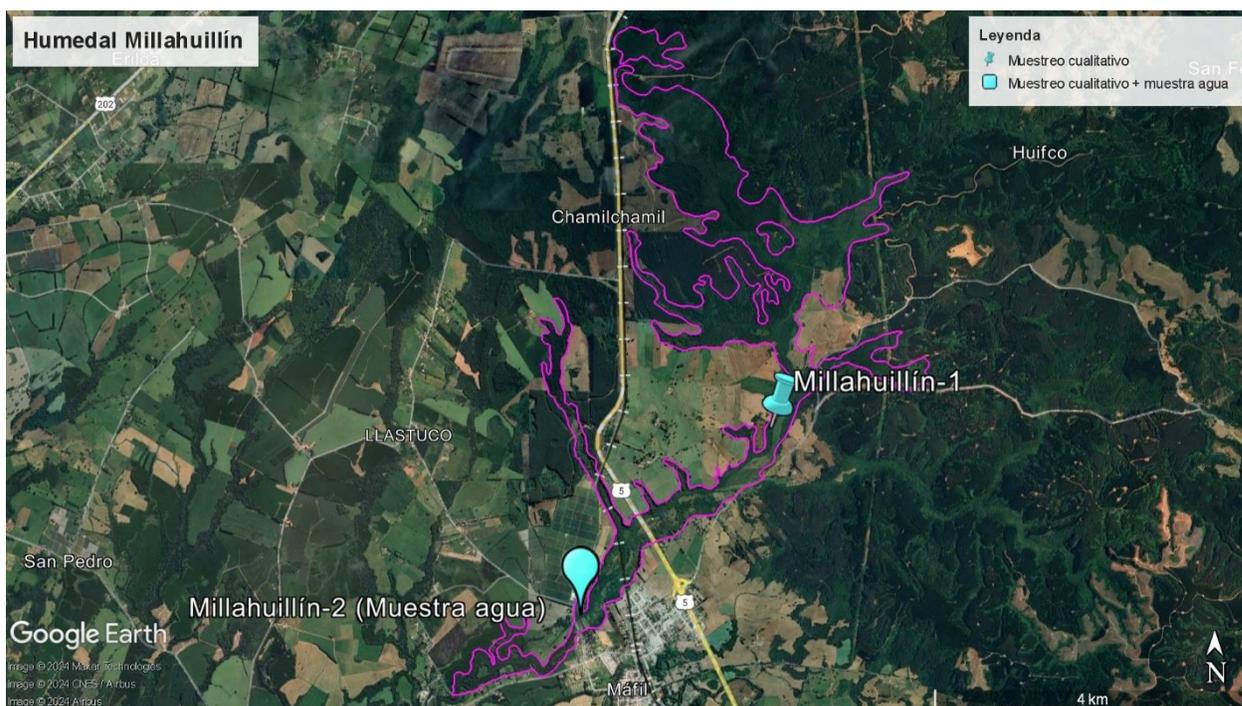
Figura 42. Propuesta sitios de monitoreo de calidad de agua humedal Millahuillín

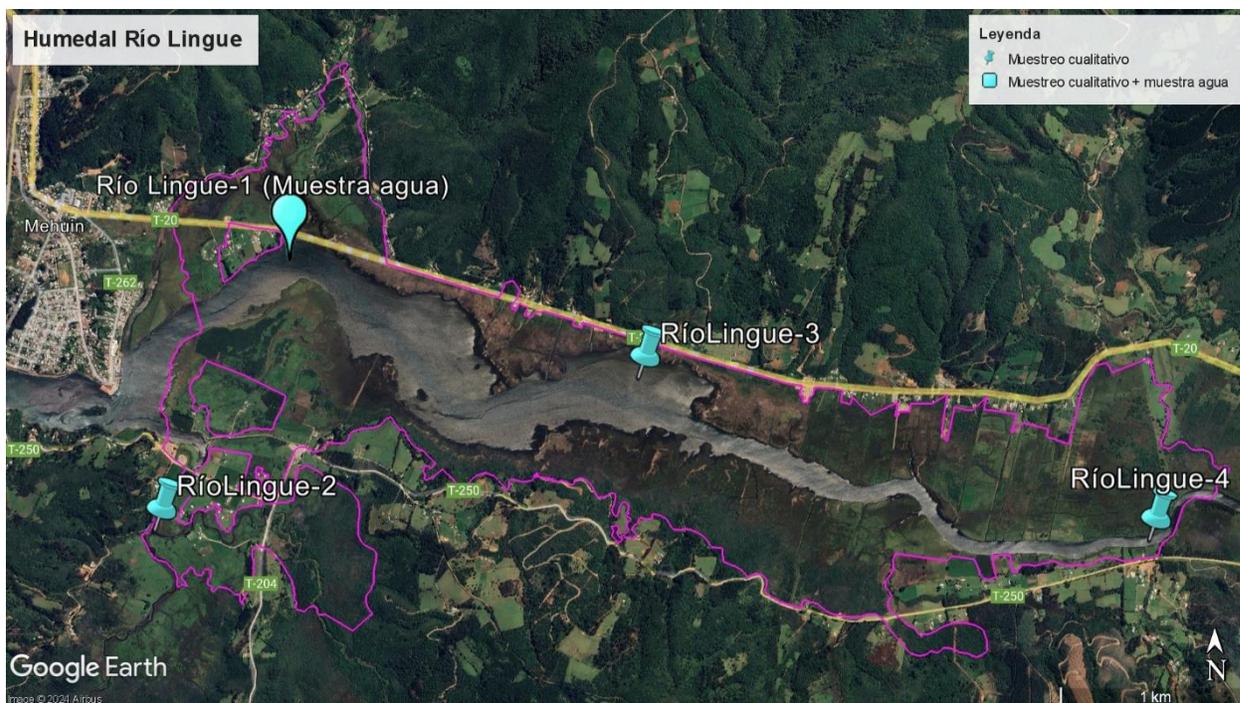
Figura 43. Propuesta sitios de monitoreo de calidad de agua humedal Río Lingue

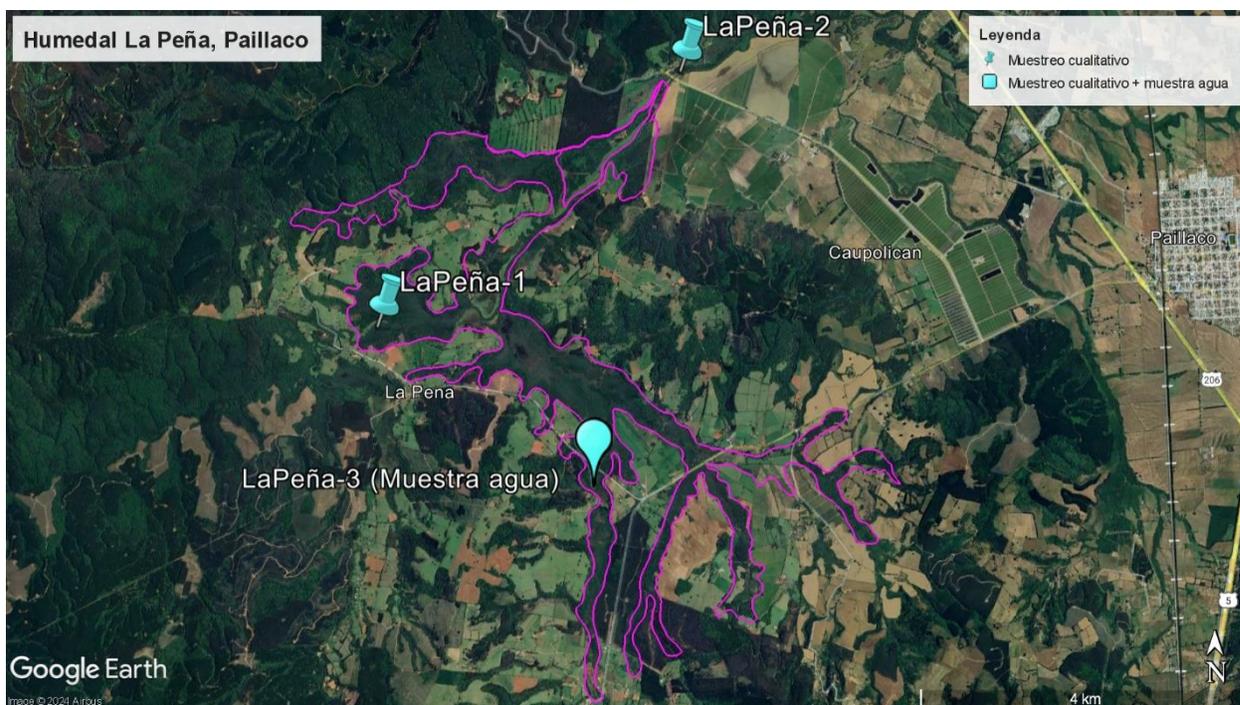
Figura 44. Propuesta sitios de monitoreo de calidad de agua humedal La Peña

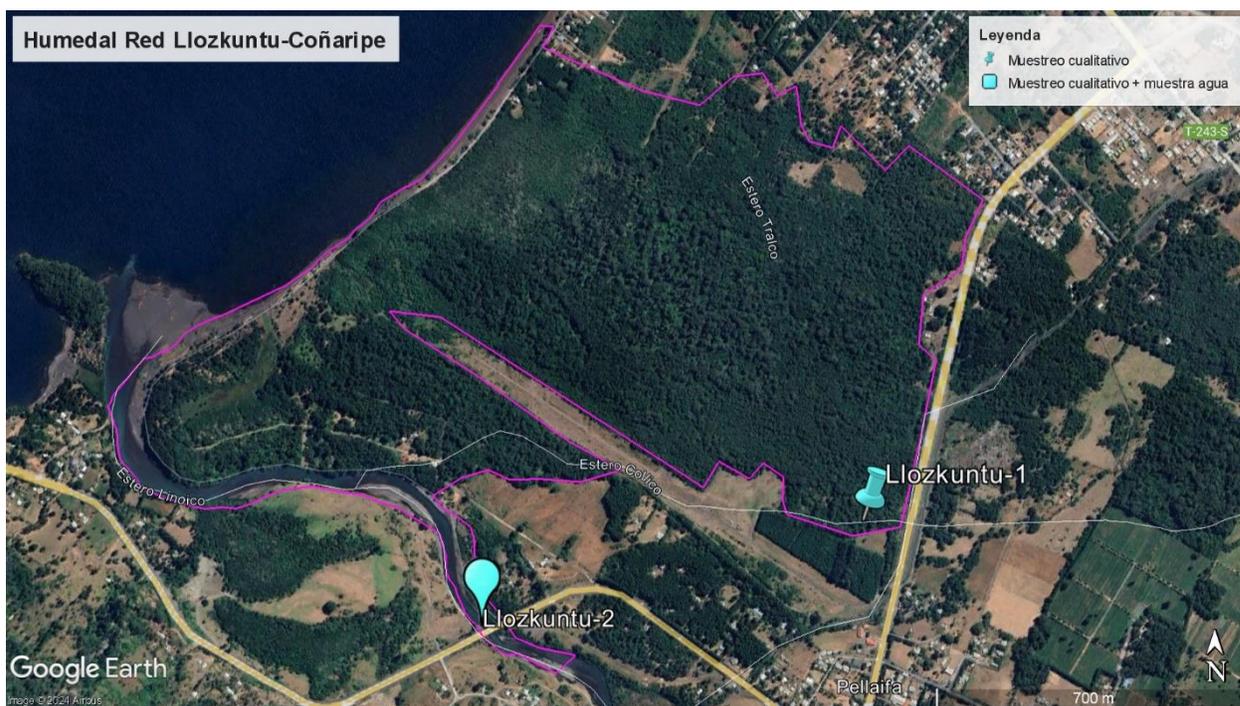
Figura 45. Propuesta sitios de monitoreo de calidad de agua humedal Red Llozkuntu-Coñaripe

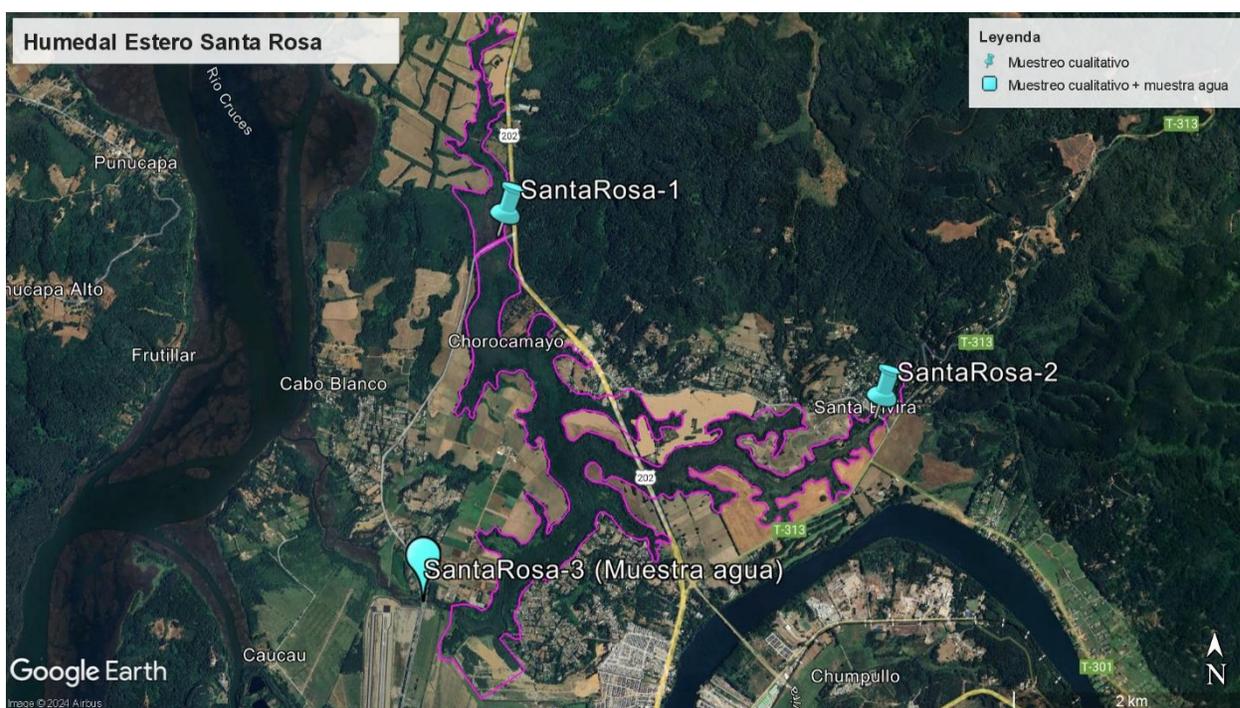
Figura 46. Propuesta sitios de monitoreo de calidad de agua humedal Estero Santa Rosa

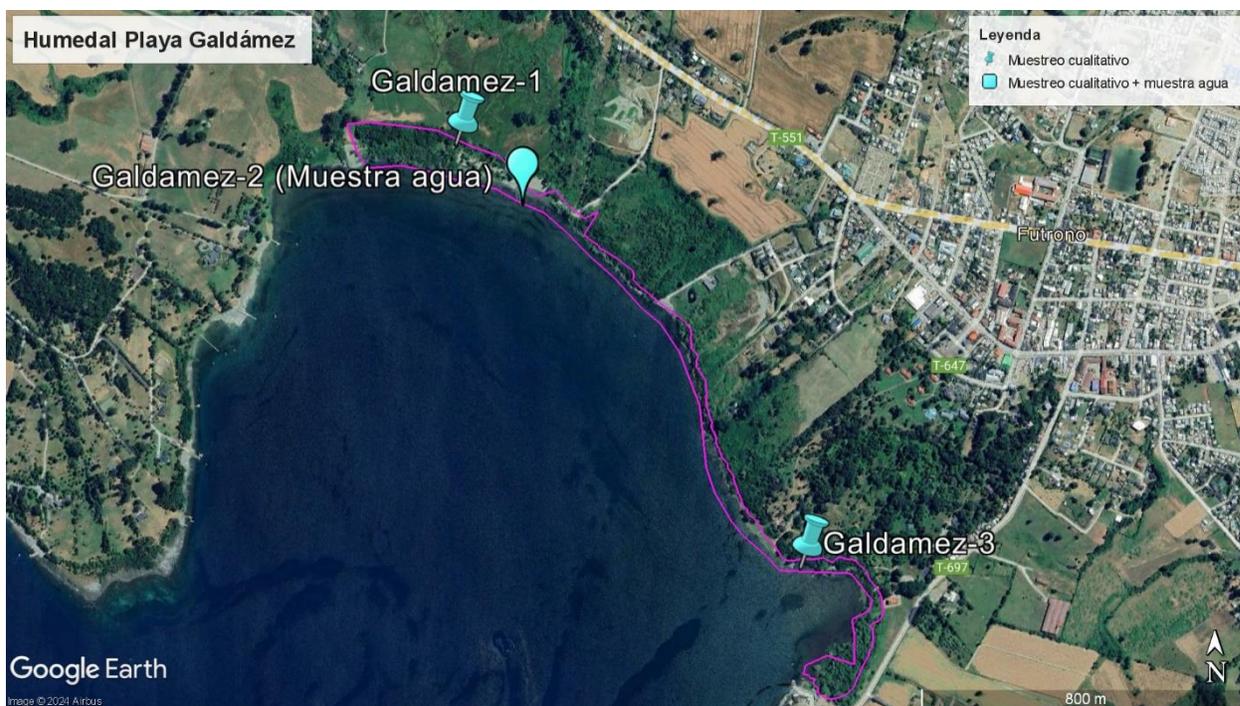
Figura 47. Propuesta sitios de monitoreo de calidad de agua humedal Playa Galdámez

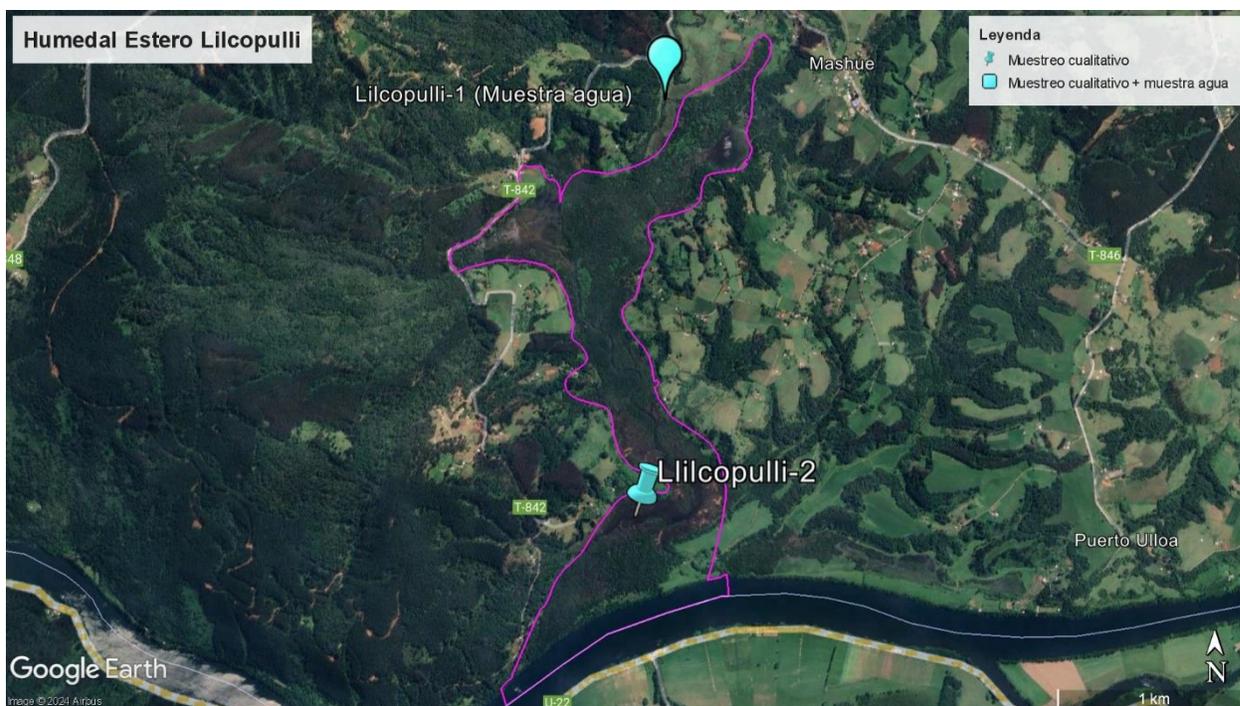
Figura 48. Propuesta sitios de monitoreo de calidad de agua humedal estero Lilcopulli

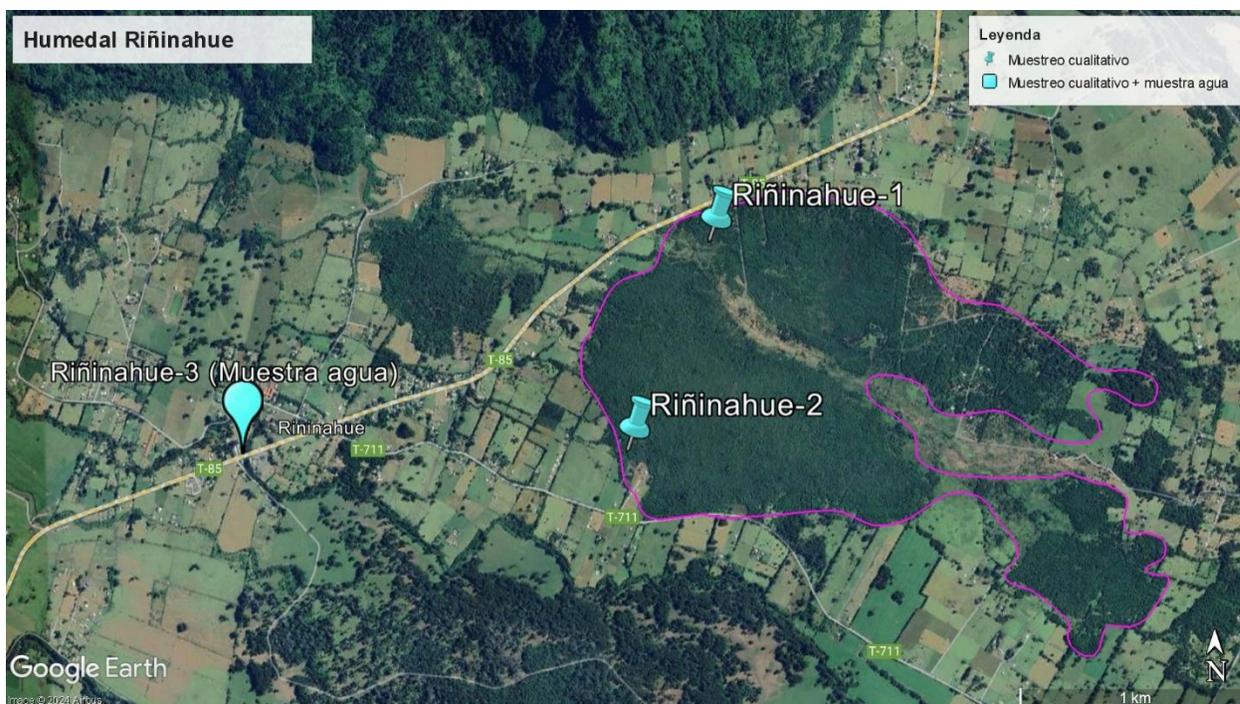
Figura 49. Propuesta sitios de monitoreo de calidad de agua humedal Riñinahue

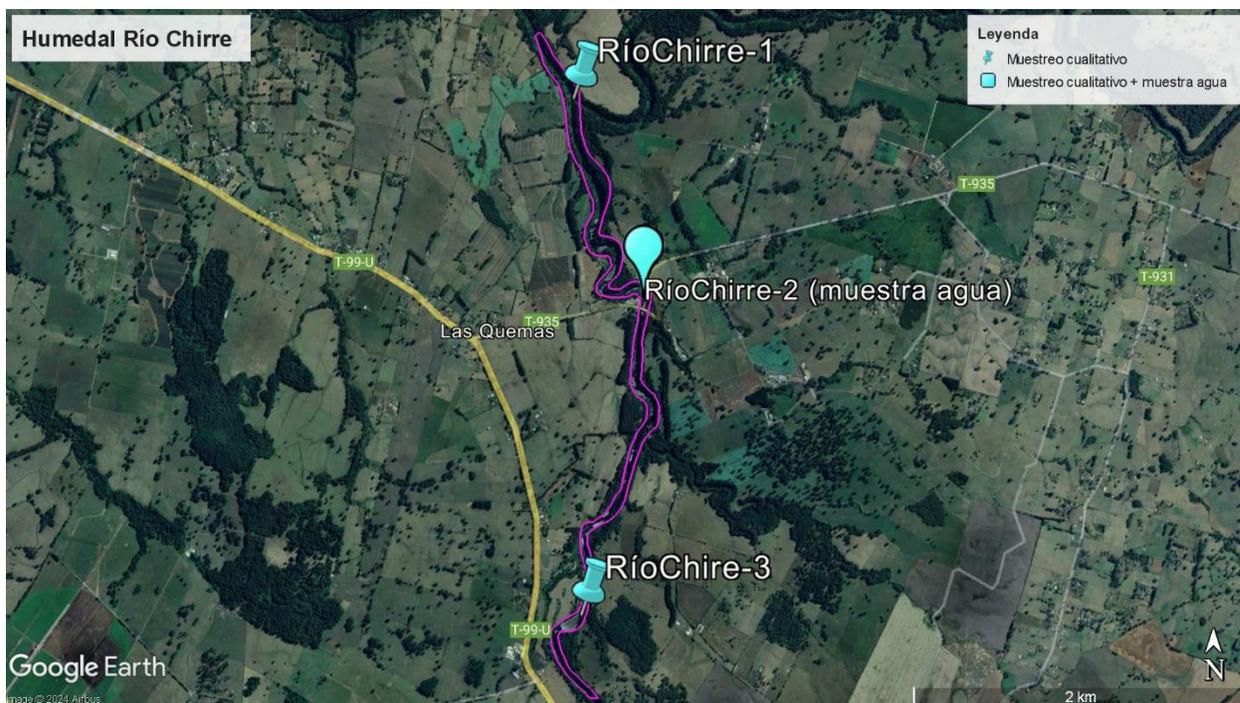
Figura 50. Propuesta sitios de monitoreo de calidad de agua humedal Río Chirre
